## **KISAPUISTON JÄÄHALLI, LAPPEENRANTA**

Esteettömyyskartoitusraportti 4/2016

## ESTEETTÖMYYSKARTOITUS

**Kohde:** Kisapuiston jäähalli  
**Läsnä 29.–30.3.2016:** Jukka Parviainen, Suomen Vammaisurheilu ja -liikunta VAU ry  
Jani Hägg, Suomen Vammaisurheilu ja -liikunta VAU ry

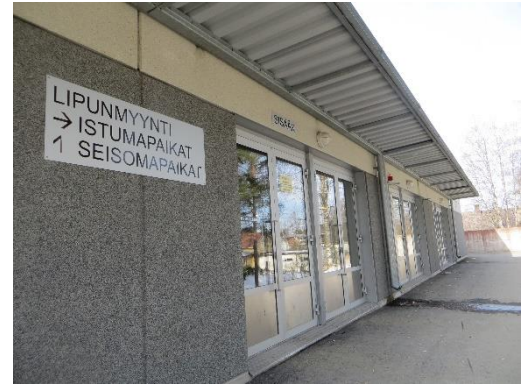
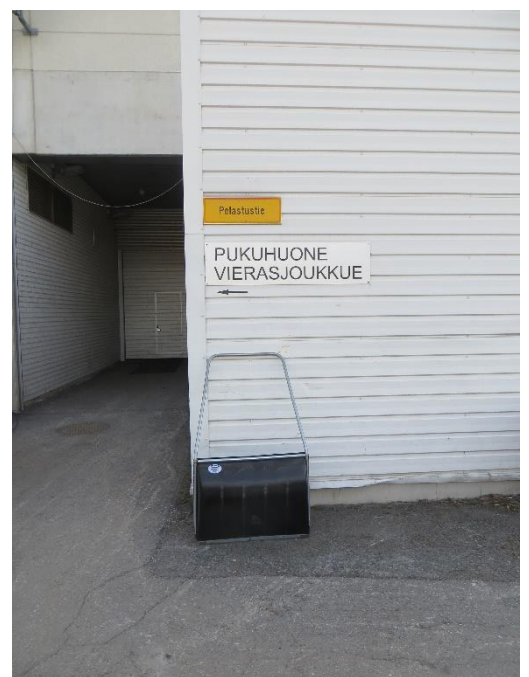
Sisäänkäynti on katettu ja valaistu. Sisäänkäynti on syvennyksessä, josta se erottuu hyvin tummuuskontrastina taustastaan. Seinässä on sisäänkäynnin opaste isolla kirjasinkoolla ja se erottuu tummuuskontrastina.

Nosto-oven vapaan kulkuaukon leveys on hyvä (2225 mm), mutta oven avauspainikkeet ovat sisäpuolella korkealla (1500 mm). Nosto-ovessa on pieni ovi, jonka vapaan kulkuaukon leveys on kapea (780 mm), joka ei erotu tummuuskontrastina taustastaan ja lisäksi ovesta on korkea kynnyks (210 mm).

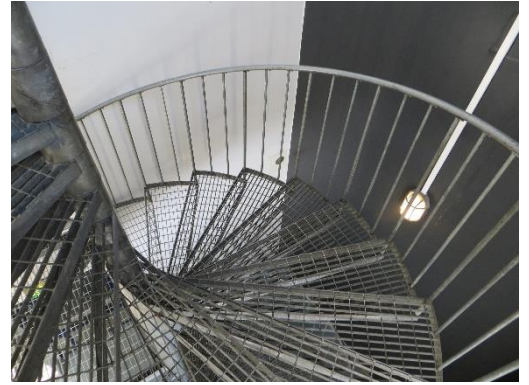
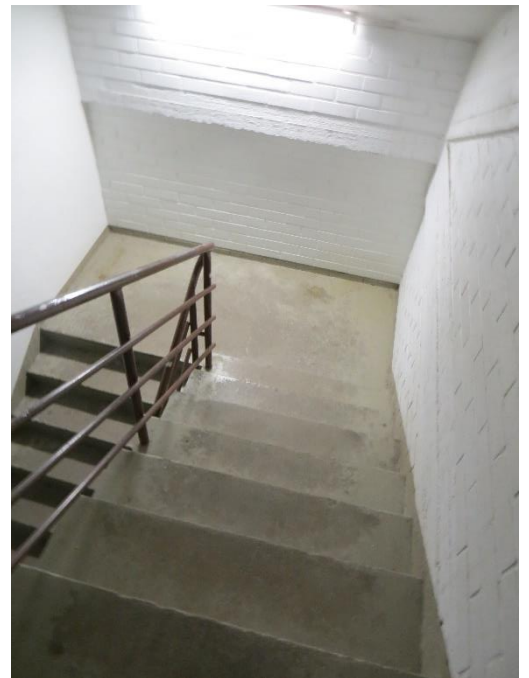
Valaistus on epätasainen ja osittain huono (80–350 lx). Portaiden yläpäästä oli palanut lamppu, jonka takia siellä on valaistus erittäin huono (24 lx).

- Käsijohteiden toiminnallisuuden parantaminen.
  - Käsijohteiden tulisi jatkua vähintään 300 mm yli portaan alkamiskohdan.
  - Kahdella korkeudella (900 mm ja 700 mm).
- Portaiden askelmien erottumisen parantaminen kontrastiraidoin.
- Valaistuksen tarkistus ja parantaminen.

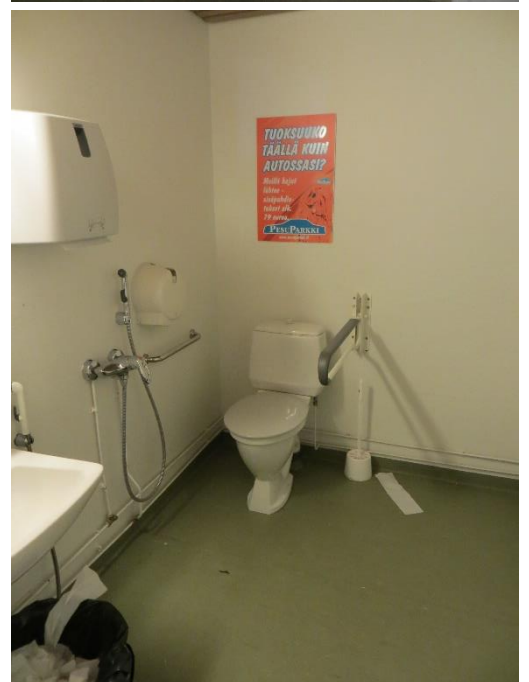
Wc-tilassa ei ole on hälytysjärjestelmää avun saamiseksi hätätilanteissa.

Lattia erottuu tummuuskontrastina seinistä. Valaistus on heikko ja epätasainen (30-60 lx).

- Tilaopasteen sijoittaminen 1400–1600 mm korkeudelle seinälle, oven avautumispuolelle.
  - Selkeät tummuuskontrastit, wc-tekstin lisäksi pyörätuolisymboli, kohomerkinnot.
- Vaakasuuntaisen lankavetimen asentaminen wc:n oveen.
  - Oven sisä- ja saranapuolelle, 800 mm korkeudelle.
- Peilin sijoittaminen 900–2000 mm korkeudelle.
- Käsipyyhetelineen sijoittaminen 900 mm käyttökorkeudelle.
- Vaatekoukkujen lisääminen eri korkeuksille (esim. 1200, 1400 ja 1600 mm)
- Hälytysjärjestelmän asentaminen esteettömiin wc-tiloihin.
- Valaistuksen parantaminen (suositus 300 lx).

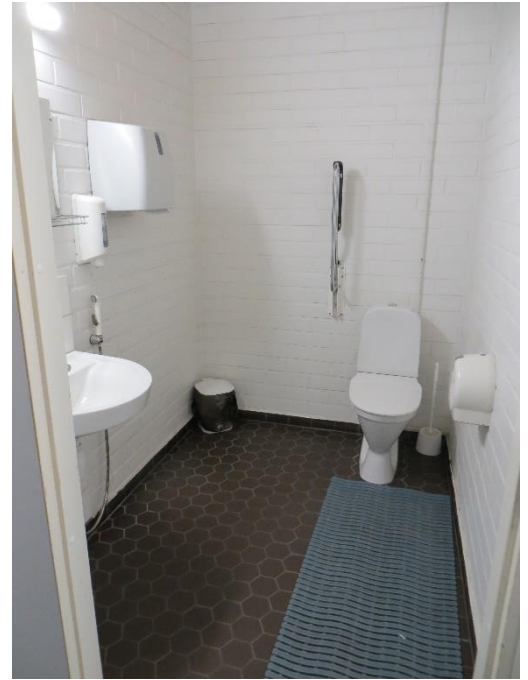
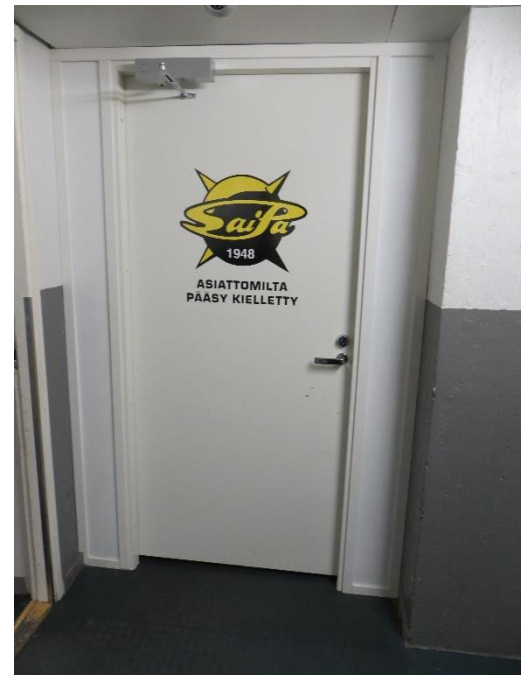
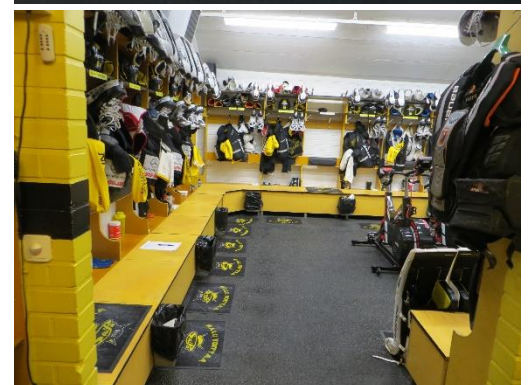
Vaatenaulakot ovat korkealla (1450 mm) ja niiden ääreen ei pääse pyörätuolilla. Pukuhuoneessa lattia ja seinä erottuvat tummuuskontrastina.

Pukuhuoneessa on pieni, ei esteetön wc. Wc:ssä ei ole tilaopastetta. Ovi ei erotu tummuuskontrastina taustastaan. Valaistus on hyvä (400 lx). Lattia ja seinät eivät erotu tummuuskontrastina toisistaan.

Pesuhuoneen oven vapaa kulkuaukko on kapea (680 mm). Tilaopastetta ei ole.

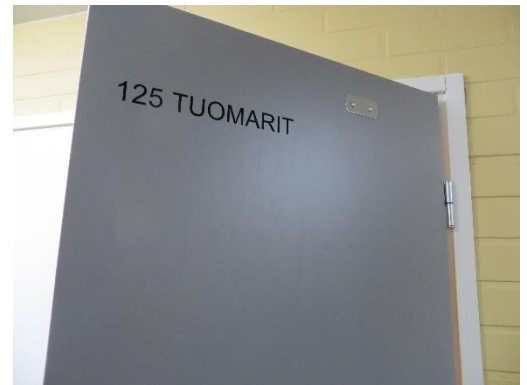
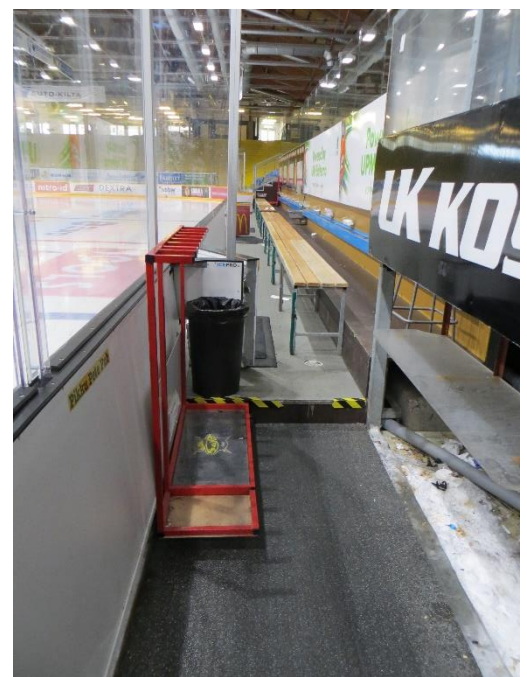
Kulkuväylät kaukalon ympärillä ovat ahtaat. Kulkuväylällä pelaaja-aitioon on kapea kohta (550 mm), sekä tasoeroja (170 mm ja 90 mm). Tasoerojen reunat eivät erotu tummuuskontrastina. Kulkureitillä on kaukalon tukirakenteita, jotka aiheuttavat kompastumisvaaran. Jälle on esteetön kulkureitti vain

jääkoneen kulkuaukosta. Jäänpintaan asti aukeavan ovia kaukalossa ei ole ja pelaaja- ja jäähyaitiot on korotettu eikä niiltä ole esteetöntä kulkuyhteyttä jälle. Vaihto- ja jäähyaitiosta ei myöskään ole näköyhteyttä kentälle jääkiekkokelkan istumakorkeudelta. Toimitsija-aitiosta on näköyhteys kentälle tavanomaiselta istuma-korkeudelta, mutta tilaan ei ole esteetöntä kulkuyhteyttä.

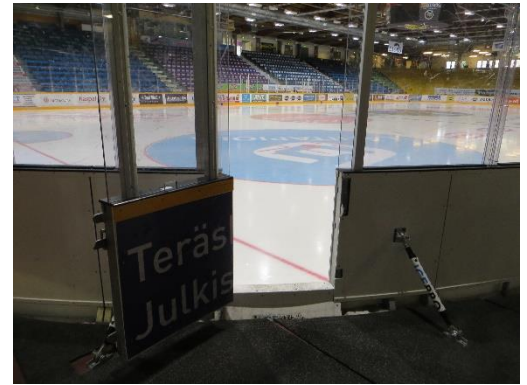
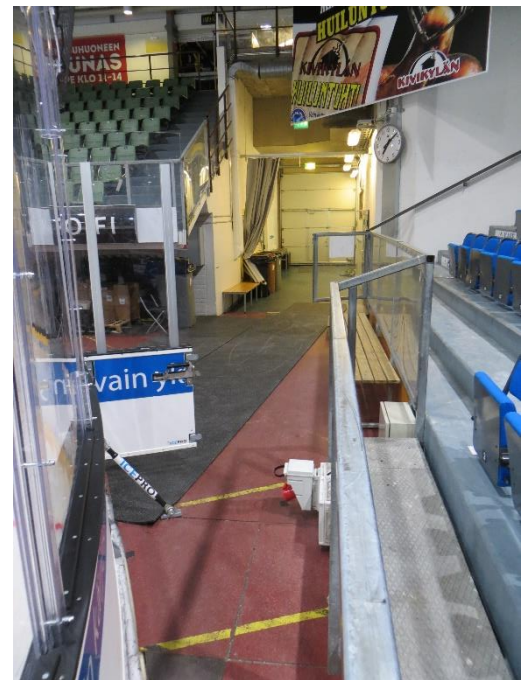
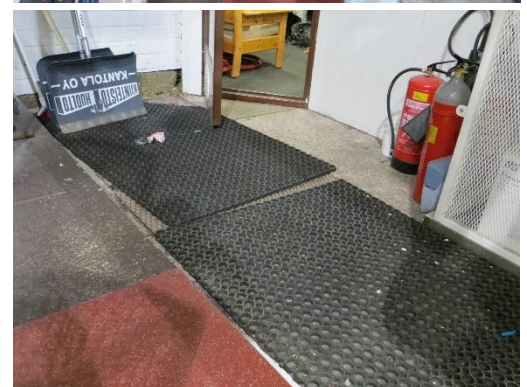
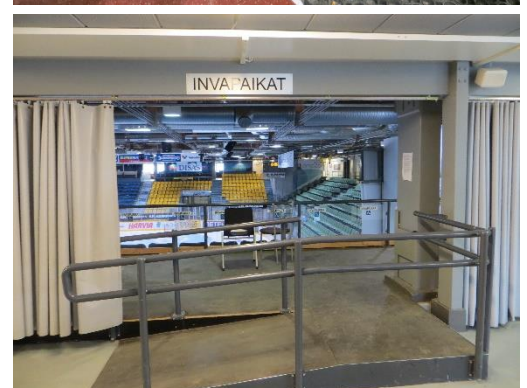
Katsomoon on jyrkkä luiska (12 %). Luiska on hiukan kapea (890 mm). Luiskassa on käsijohteet kahdella korkeudella (700 mm ja 920 mm). Käsijohteet eivät erotu tummuuskontrastina

taustastaan. Luiskassa ei ole etupyörän putoamisen estävää suojareunusta.

Hallin tukirakenteet ovat kulkuväylällä ja ne eivät erotu tummuuskontrastina, mikä aiheuttaa törmäysvaaran.

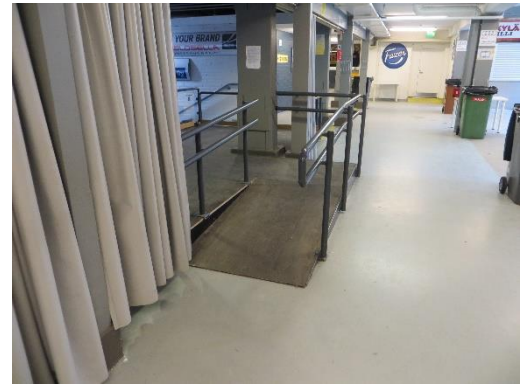
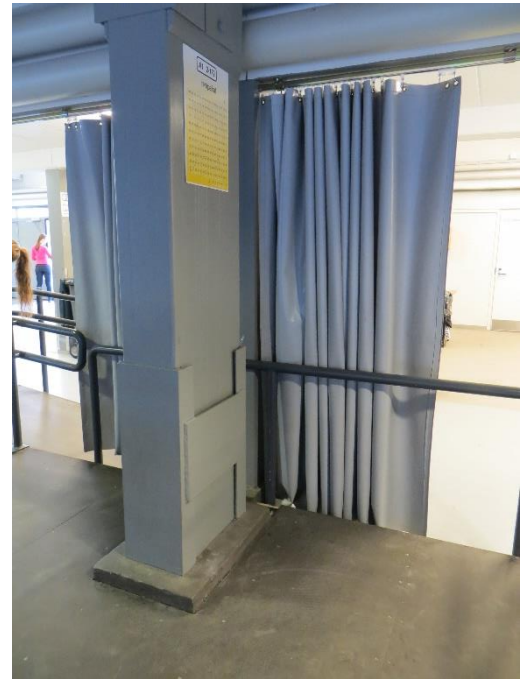
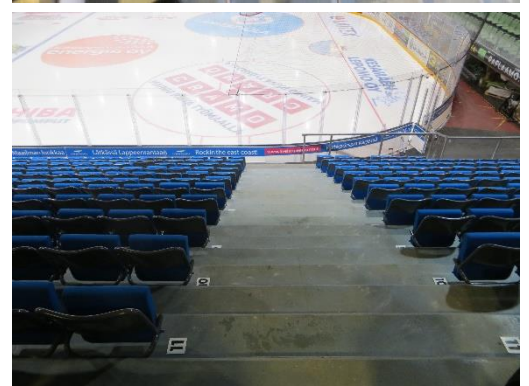
Aitiot eivät ole esteettömiä. Oven vapaan kulkuaukon leveys on 810 mm. Kynnys on korkea (30 mm). Opasteet on sijoitettu seinään oven avautumispuolelle korkealle (1830 mm), mistä ne eivät ole luettavissa läheltä.

Aition sisällä on tasoero (140 mm), sen reuna erottuu tummuuskontrastina.

Aitiosta katsomoon on lasiovi, jonka vapaan kulkuaukon leveys on kapea (780 mm), ja ovesta ei ole kontrastiraitaa, mikä aiheuttaa törmäysvaaran.

- Selvitetään mahdollisuutta yhden aition muuttamiseksi esteettömäksi seuraavan peruskorjauksen yhteydessä. (pyörätuolipaikat, tasoeron poistaminen tai luiskaaminen, sisäoven vapaan kulkuaukon suurentaminen)
- Tilaopasteiden lisääminen 1400–1600 mm korkeudelle seinälle, oven avautumispuolelle.
  - Selkeät tummuuskontrastit, kohomerkinnot ja symbolien hyödyntäminen.
- Selvitetään mahdollisuudet oven kynnyksen poistamiseksi tai sen ylittämisen helpottamiseksi kynnyksiin.
- Valaistuksen parantaminen.
- Lasiseinien erottumisen parantaminen kontrastiraidoin 1400–1600 mm korkeudella ja 1000 mm korkeudella.
- Portaiden askelmien erottumisen parantaminen kontrastiraidoin.
- Käsijohteiden lisääminen portaaseen.
- Selvitetään mahdollisuudet esteettömän wc:n rakentamiseksi esteettömän aition yhteyteen.

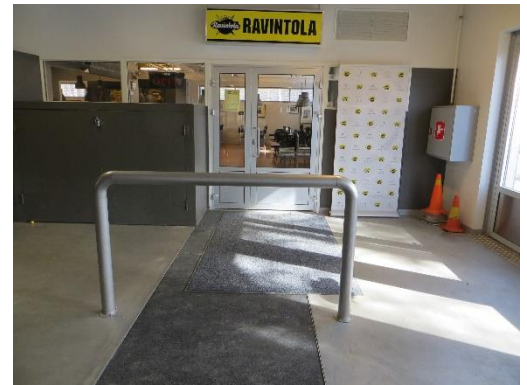
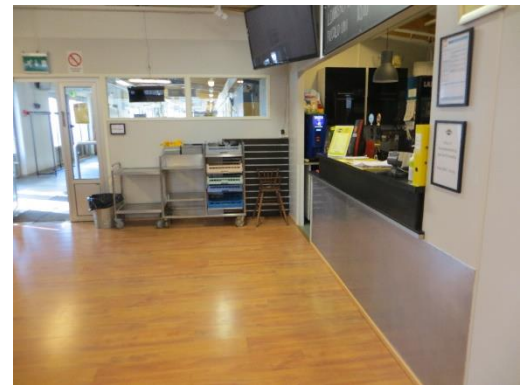
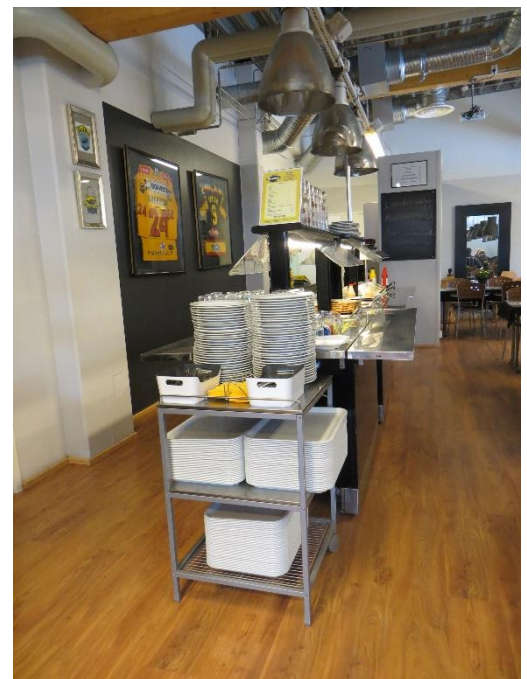
Astiat on mahdollisuus palauttaa useammalle korkeudelle tarjottimella. Roskien ja ruokailuvälineiden palautusastiat ovat takana, niihin ei ylety pyörätuolista käsin. Astioiden palautuspistettä ei ole opastettu.

- Tilaopasteen sijoittaminen 1400–1600 mm korkeudelle seinälle, oven avautumispuolelle.
  - Selkeät tummuuskonstit, kohomerkinnot.
- Oven sulkijan välttäminen tai sulkijan säätäminen mahdollisimman kevyeksi.
- Induktiosilmukan käyttömahdollisuus ravintolan palvelutiskillä (kassalla) ja siitä kertominen opastein.
- Ravintolan tiskin ja pöytien valaistuksen parantaminen.
  - Valaistussuositus palvelutiskillä on 500–700 lx
- Opasteiden parantaminen.
  - Selkeät tummuuskonstit.
- Palautuspisteen roskien ja ruokailuvälineiden palautusastioiden sijoittaminen pyörätuolista käytettäväksi.
- Muutamien tavanomaista korkeampien pöytien ja tuolien sijoittaminen saliin.

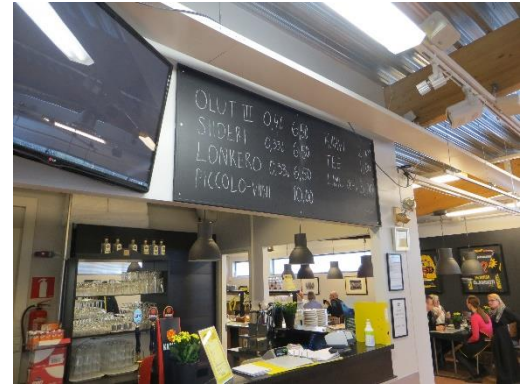
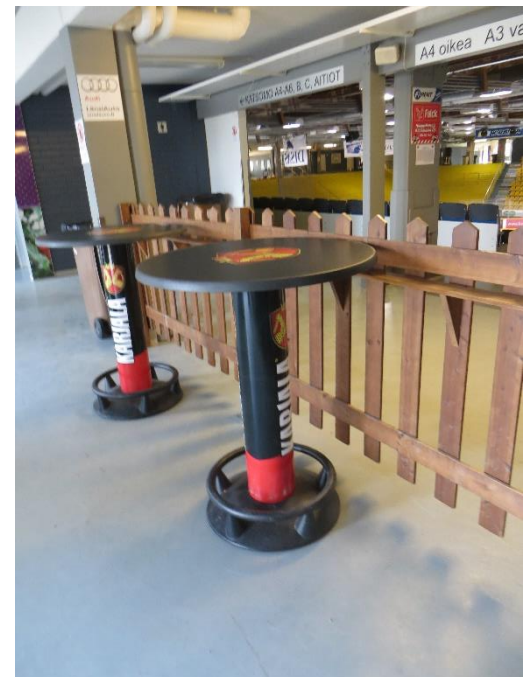
Pöytiä vain yhdellä korkeudella, jotka ovat korkeita (1100 mm) ja joiden ääreen ei pääse pyörätuolilla jalkarakenteiden takia.

- Matalampien pöytien, joiden ääreen pääsee pyörätuolilla hankkiminen.
