## **AMOSPUISTO**

Edwin Widen tie 6, 25700 Kemiönsaari

Esteettömyyskartoitusraportti 3/2021

## ESTEETTÖMYYSKARTOITUS

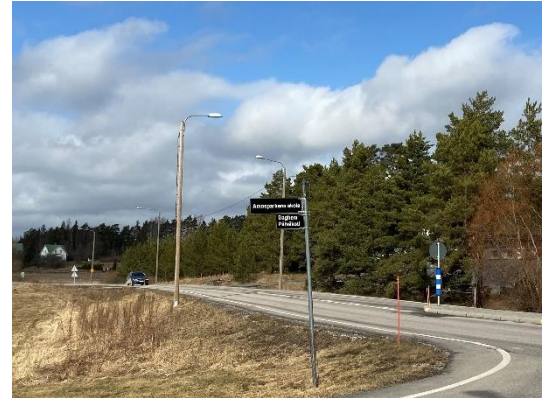
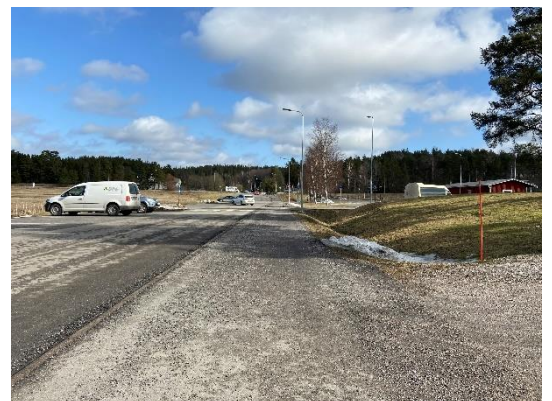
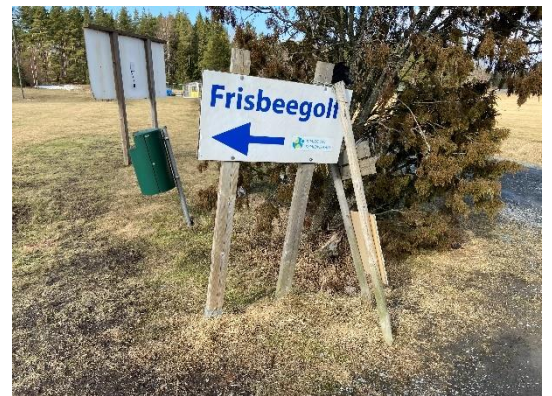
Saapumista kohteeseen ei ole opastettu päälähestymissuunnasta. Viimeisessä risteyksessä kääntyttäessä hallille on opaste, jonka teksti erottuu tummuuskontrastina taustastaan, mutta opaste opastaa Amospuiston koululle. Kohteeseen saavuttaessa pukuhuoneille tai urheilukentälle ei ole mitään opastetta. Frisbeegolf-rata on opastettu yhdellä opasteella, jossa teksti erottuu tummuuskontrastina taustastaan ja kirjaimet ovat isolla fonttikoolla kirjoitettu.

- Opasteiden lisääminen päälähestymissuuntiin.
- Urheilukentän opasteen lisääminen hallin pihaan kääntymisen kohdalle.
- Pääopasteen (karttaopaste, jossa kerrotaan tärkeimpien toimintojen sijainnit) sijoittaminen aulaan pääsisäänkäynnin läheisyyteen.
- Kulkureitin opastaminen uusilta pukuhuoneilta liikuntasaliin.
- Tilaopasteiden tummuuskontrastien parantaminen ja niiden sijoittaminen ilman häikäisyä.
  - Kohomerkitöjen ja mahdollisesti myös pistekirjoituksen hyödyntäminen tilaopasteissa.
  - Sijoittaminen 1400–1600 mm korkeudelle seinälle, oven avautumispuolelle.

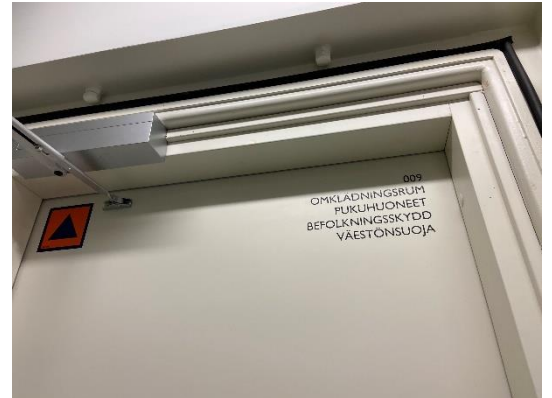
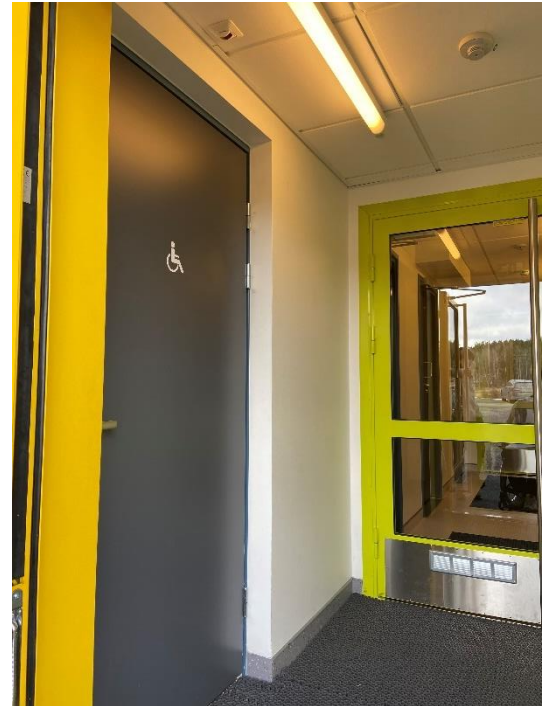
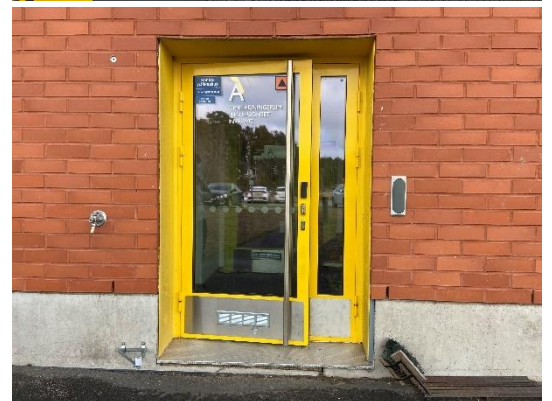
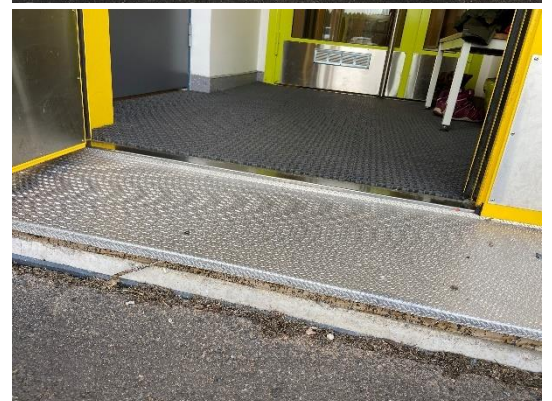
Uusien pukuhuoneiden sisäänkäynti ei ole katettu ja valaistu. Sisäänkäynnin edusta on asfaltoitu ja laatoitettu. Sisäänkäynnin ulkopuolella ei ole istuimia levähtämistä varten.

Opasteet ovat pienellä kirjaiskolla ja sijoitettu lasin taakse, se aiheuttaa heijastumista, mikä hankaloittaa opasteen lukemista valoisalla. Opaste on sijoitettu ovilevyyn, mikä aiheuttaa törmäysvaaran läheltä luettaessa.

Oven vapaakulkuaukon leveys hieman kapea ajatellen liikku- mista liikunnan apuvälineiden kanssa (870 mm), mutta toisen oven avaamalla saadaan lisää tilaa (1510 mm). Lisäoven avaus- kahva on hieman korkealla (1550 mm) käytettäväksi pyörätuo- lista käsin. Ovesa on sähköinen ovenavausmekanismi. Ovi py- syy auki riittävän (10 sec), että ovesta kerkeää sisällä pyörälli- sellä apuvälineellä. Oven avauspainike on sijoitettu seinään oven avautumispuolelle hyvälle korkeudelle (1200 mm) ajatel- len sen käyttämistä pyörätuolista käsin.

Kynnys on kaksi osainen ja erittäin korkea (110 mm).

Tuulikaappia on pieni (1600 x 2250 mm), kun siinä oli kartoitus- hetkellä kenkiä ja penkki. Toisella käyntikerralla tuulikaapissa oli vielä sähköpotkulautaa, joka esti pyörätuolilla kulkemisen ko- konaan.

- Istuimien lisääminen sisäänkäynnin läheisyyteen.
- Opasteen lisääminen seinään sisäänkäynnin yhteyteen.
- Oven sisäpuolella olevan avauspainikkeen erottumisen parantaminen tummuuskontrastilla ja painikkeen koon lisäämisellä tai opasteella.
- Selvitetään mahdollisuudet oven kynnyksen poistamiseksi.
- selvitetään mahdollisuutta sisäänkäynnin yhteyteen katoksen lisääminen.
- Tuulikaapista kaiken irtotavaran siirtäminen pois ja lisättävä kieltokyltit, että tuulikaapissa kaiken tavaran säilyttäminen on kielletty.

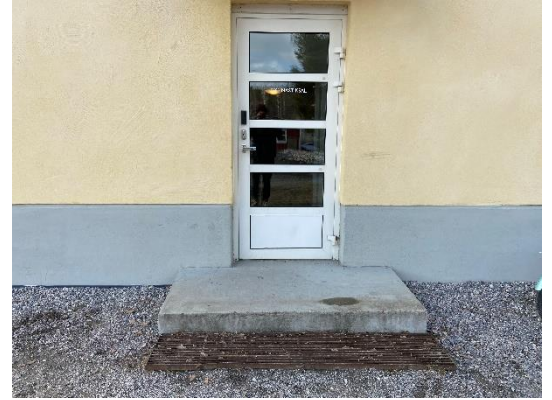
Vanhoin pukuhuoneisiin ei ole esteetöntä kulkua.

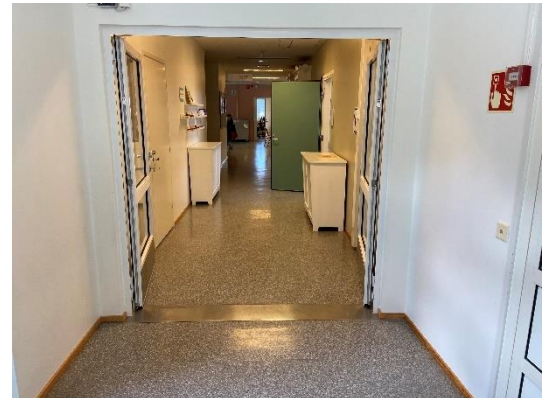
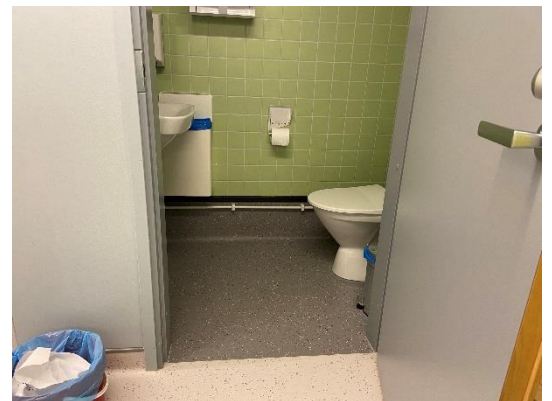
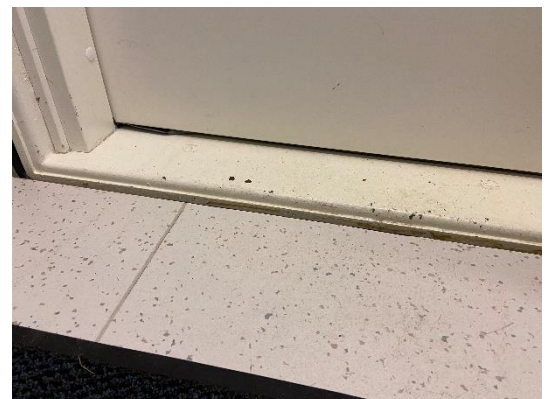
Pääosassa tiloja ovien vapaa leveys on riittävä ajatellen esteetöntä liikkomista apuvälinein.

Suurin osa tiloista on toteutettu lähes kynnyksettöminä. Muutamia esteettömyysmääräyksiä korkeampiakin kynnyksiä löytyy.

Osa käytävien palo-ovista on raskaita (5 kg) avata.

- Kynnysten poistaminen mahdollisuuksien mukaan / kynnysten ylittämisen helpottaminen, esim. kynnyskiiloin.
- Kulkuaukkojen vapaan leveyden suurentaminen (tarkastelu muutostöiden yhteydessä).
  - Määräysten mukaan sisäänkäyntien ja tuulikaappien, käytävillä sijaitsevien ovien ja aukkojen sekä esteettömien hygieniatilojen ovien vapaan leveyden on oltava vähintään 850 mm ja kulkuväylältä hallinto-, palvelu-, liike- ja työtiloihin johtavien ovien vapaan leveyden on oltava vähintään 800 mm. Liikunnan apuvälineiden kannalta kulkuaukon vapaaksi leveydeksi suositellaan 1000 mm.

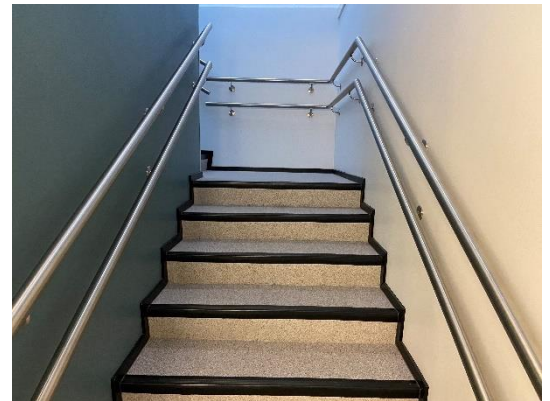
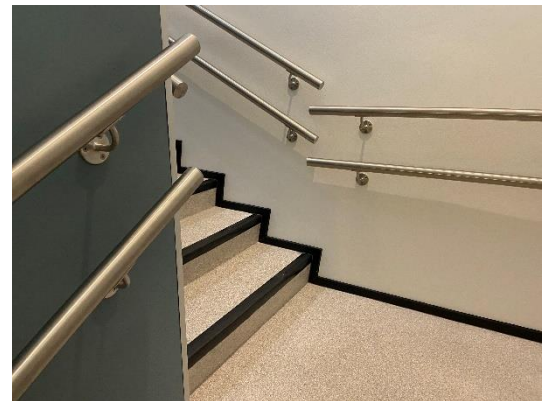
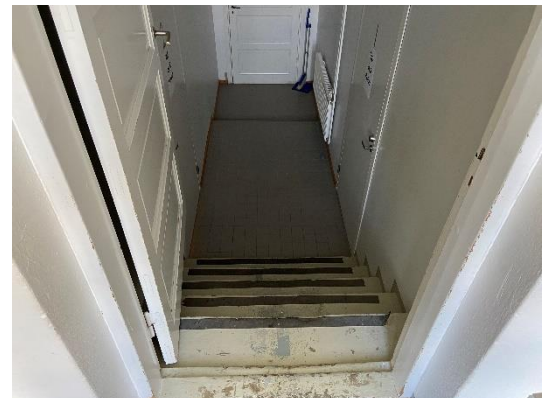
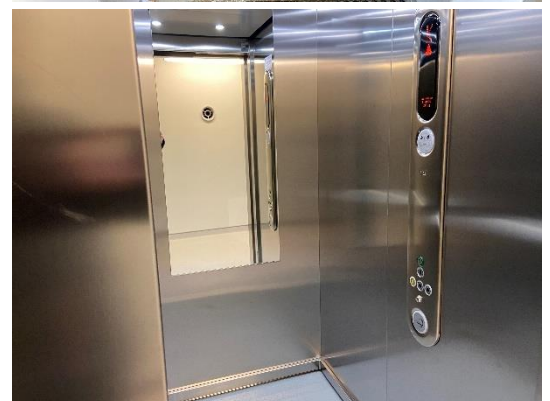
Hissin sijaitsee välittömästi uusien pukuhuoneiden ulkopuolella samalla käytävällä. Sijaintia ei ole opastettu, mutta hissini ovi erottuu tummuuskontrastina taustastaan.

Hissin oven vapaa kulkuaukon leveys (880 mm) on hyvä ja ovi aukeaa automaattisesti.

Hissin painikkeiden korkeus on hyvä. Painikkeet ovat loogisessa järjestyksessä. Painikkeet erottuvat tummuuskontrastina taustastaan ja uloskäyntikerros on merkitty poikkeavalla värillä. Hälytyspainikkeella ei ole vahinkopainamisen estävää kaulusta. Hissin hälytys yhdistää vikakeskukseen. STOP-painike erottuu hyvin tummuuskontrastina taustastaan.

Valaistus hississä on hyvä (250 lx). Hississä on tukikaiteet hyvällä korkeudella (890 mm). Hississä ei ole istuinta.

- Taittuvan penkin lisääminen hissiin.

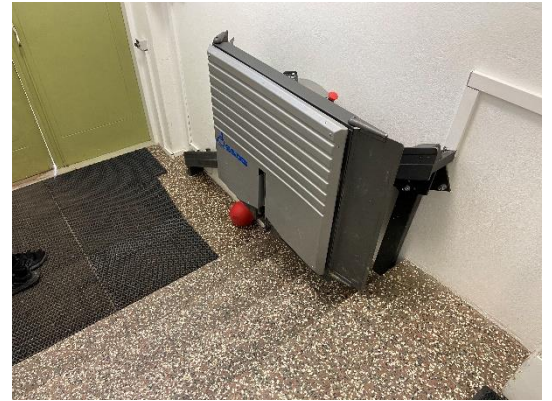
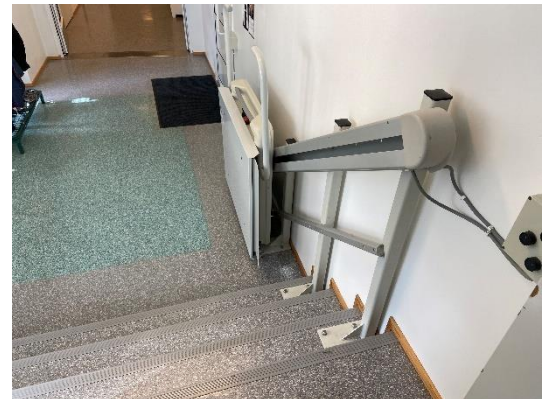
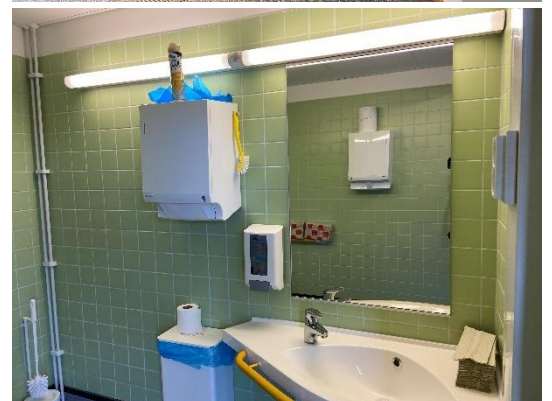
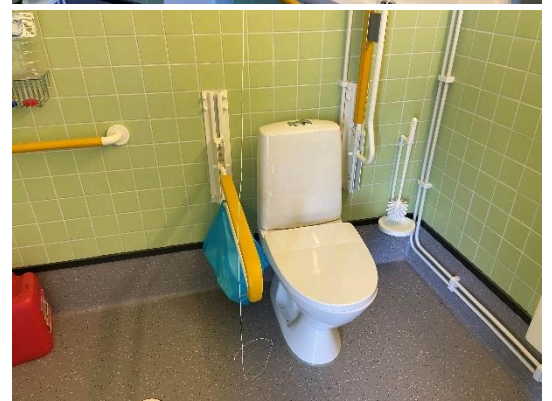
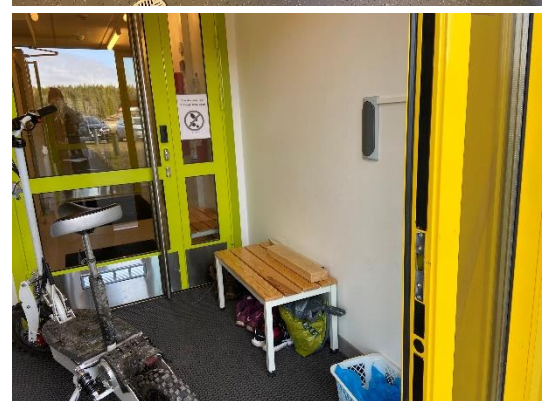
Esteetön wc on uusien pukuhuoneiden yhteydessä. Käynti wc:hen on tuulikaapista. Tila on ahdas ja tuulikaapissa oleva penkki estää kääntymisen pyörällisellä apuvälineellä, jos wc:hen menee pukuhuoneesta päin.

Tilaopaste on sijoitettu ovilevyyden missä se aiheuttaa törmäysvaaran läheltä luottaessa. Ovi erottuu tummuuskontrastina taustastaan.

Oven vapaan kulkuaukon leveys on hyvä (900 mm). Ovesta ei ole kynnystä. Ovesta ei ole vaakasuuntainen lankavedintä, joka vaikeuttaa oven sulkemista pyörätuolista käsin.

Wc on yksipuoleinen, eli vapaata tilaa on vain wc-istuimen toisella puolella hyvin (800 mm). Käsituet on kiinnitetty seinään wc-istuimen taakse, jolloin ne mahdollistavat pyörätuolin sijoittamista istuimen välittömään läheisyyteen.

Käsisuihkuun ja hanaan ei yletty wc-istuimelta. Peili on sijoitettu hyvälle korkeudelle ajatellen pyörätuolia käyttävää henkilöä (900–1900 mm). Vaatekoukkuja ei ole. Käsi- ja saippuatelineet on sijoitettu hyvälle korkeudelle.

Wc-tilassa on hälytysjärjestelmä avun saamiseksi hätätilanteissa. Hälytysnaru erottuu tummuuskontrastina taustastaan. Hälytyksen tehtyä syttyy valo ulkopuolella ja tulee äänimerkki.

Lattia erottuu tummuuskontrastina seinistä. Valaistus on epätasainen (150–500 lx).

- Tilaopasteen sijoittaminen 1400–1600 mm korkeudelle seinälle, oven avautumispuolelle ei heijastavalle alustalle.
  - Selkeät tummuuskontrastit, wc-tekstin lisäksi pyörätuolisymboli, kohomerkinnot.

- Vaatekoukkujen lisääminen eri korkeuksille (esim. 1200, 1400 ja 1600 mm)
- Käsienpesualtaan hanan vaihtaminen sähköiseksi ja käsi-suihkun sijoittaminen toimivampaan paikkaan (esim. käsi-tukeen).
- Vaakasuuntaisen lankavetimen asentaminen oveen helpot-tamaan oven sulkemista pyörätuolista.
  - Oven sisäpuolelle, saranpuolelle, 800 mm korkeudelle.
- Valaistuksen parantaminen.

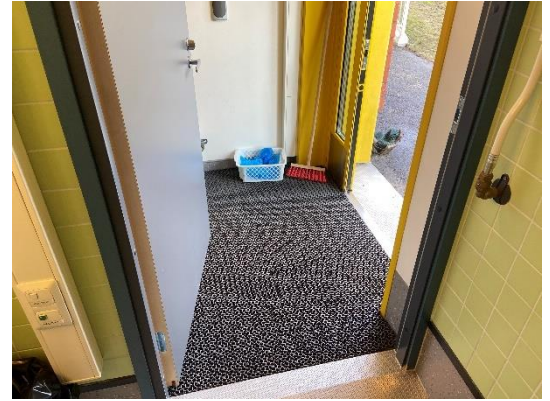
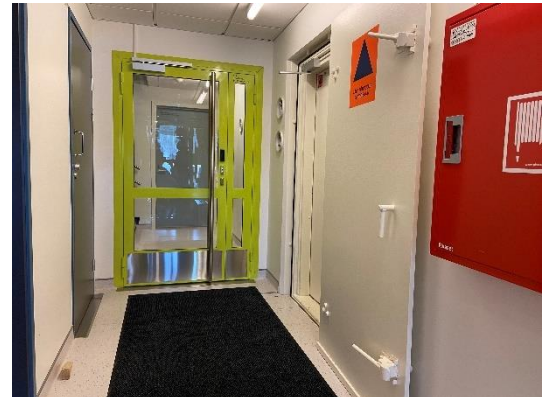
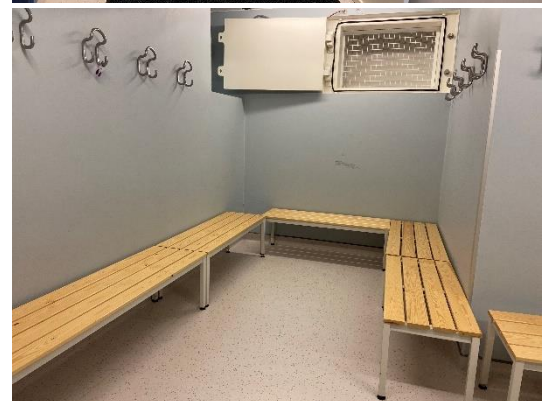
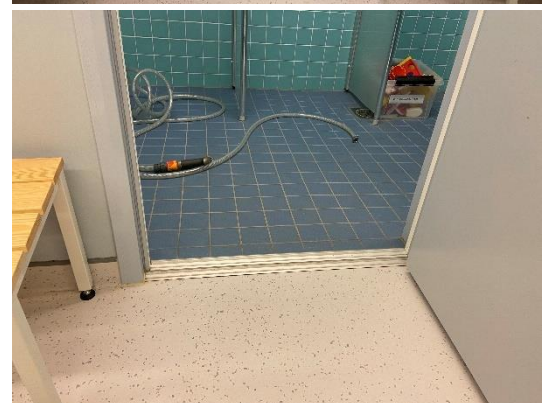
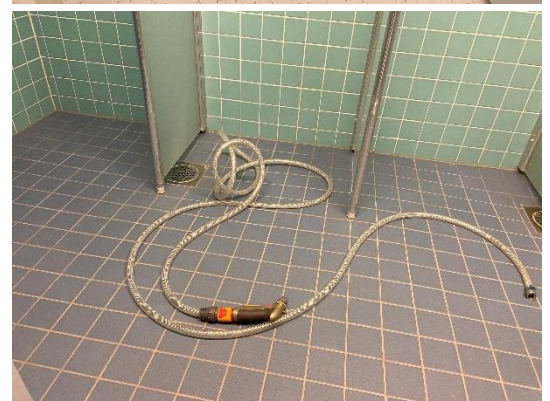
Molemmat isommista puku- ja pesuhuoneet ovat varustettu samanlaisilla varustuksilla. Lisäksi on yksi selvästi pienempi pu-kuhuone, joten se ei ole esteetön.

Tilaopaste on sijoitettu ovilevyyden missä se aiheuttaa törmäys-vaaran läheltä luettaessa. Palo-ovi ei erotu tummuuskontras-tina taustastaan, mutta itse pukuhuoneiden ovet erottuvat. Ovien vapaat kulkuaukot ovat riittävän leveitä (910 mm) ja ovissa ei ole kynnyksiä.

Pukuhuoneet ovat tilavia. Pukuhuoneessa ovat irtopenkin nau-lakoiden edessä, joiden istumakorkeus on hyvä (450 mm), mutta syvyys on kapea (400 mm), ajatellen pukeutumista ma-kuulla.

Vaatenaulakot ovat korkealla (1560 mm), mutta niiden ääreen pääsee, kun irtopenkin siirtää pois. Pukuhuoneessa lattia ja seinä erottuvat tummuuskontrastina.

Pesuhuoneen oven vapaa kulkuaukko on hyvä (800 mm) ja kynnyks on korkea (60 mm), mutta se on luiskattu. Tilaopastetta ei ole.

Pesuhuoneen mitoitus on väljä, mutta suihkupaikat ovat ra-jattu seinin, mikä tekee suihkupaikoista ahtaat. Tilassa ei ole suihkuistuinta, eikä tukikaiteita. Lattia on märkänäkin luistama-ton. Yksikään suihkupaikka ei ole varustettu käsisuihkulla. Va-laistus on heikko (15–150 lx). Lattia ja seinät erottuvat tum-muuskontrastina toisistaan.

- Tilaopasteen sijoittaminen pukuhuoneeseen, pesuhuonees een ja wc:hen 1400–1600 mm korkeudelle seinälle, oven avautumispuolelle.

- Selkeät tummuuskontrastit, wc tekstin (wc:n ovi) lisäksi pyörätuolisymboli (myös pukuhuoneen ovelle), kohomerkinnät.
- 600–700 mm leveän penkin hankkiminen, joka mahdollistaa pukeutumisen makuulla.
- Suihkupaikkojen väliseinien purkaminen (kahden paikan väliltä).
- Ainakin yhden suihkupaikan varustaminen kaikissa pesuhuoneissa käsisuihkulla, suihkuistuinella ja tukikaitein.
