## **KISAPUISTON JÄÄHALLI, LAPPEENRANTA**

Esteettömyyskartoitusraportti 4/2016

## ESTEETTÖMYYSKARTOITUS

**Kohde:** Kisapuiston jäähalli  
**Läsnä 29.–30.3.2016:** Jukka Parviainen, Suomen Vammaisurheilu ja -liikunta VAU ry  
Jani Hägg, Suomen Vammaisurheilu ja -liikunta VAU ry

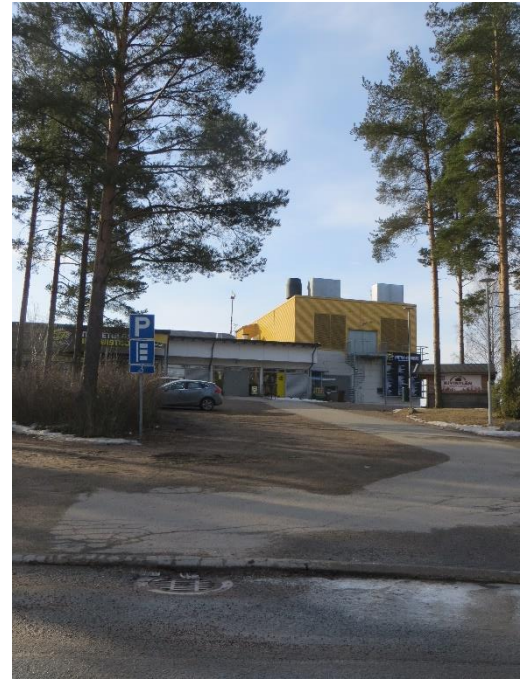
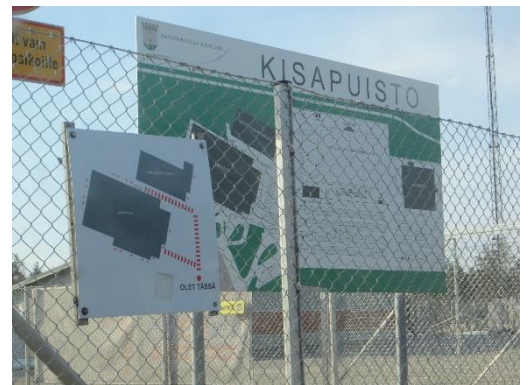
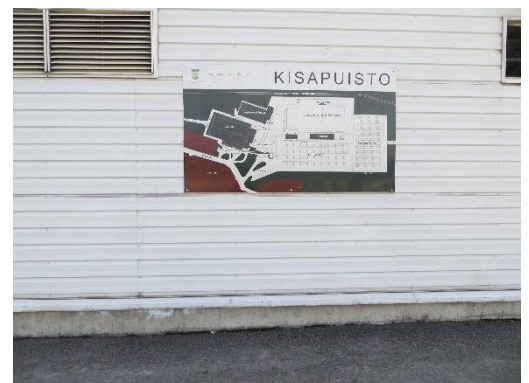
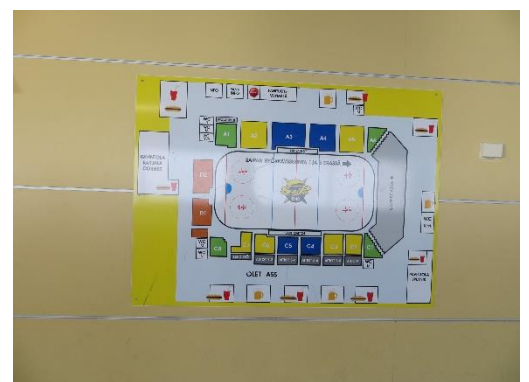
Sisätiloissa on useita pääopasteita (pohjakarttoja). Tummuuskontrasti opasteissa on hyvä ja niissä on käytetty myös symboleja. Osa opasteista on kiinnitetty seinään, jolloin ne ovat läheltä luettavissa. Opasteiden kirjasinkoko on iso ja tummuuskontrasti hyvä.

Tilaopasteet ovat sijoitettu pääosin ovilevyyn, jossa ne aiheuttavat törmäysvaaran opastetta läheltä lukiessa. Opasteissa ei ole hyödynnetty symboleita tekstin tukena.

- Opasteen lisääminen hallin pihaan kääntymisen kohdalle.

- Tilaopasteiden sijoittaminen seinälle, oven avautumispuolelle 1400–1600 mm korkeudelle.
  - Kohomerkintöjen ja mahdollisesti myös pistekirjoituksen hyödyntäminen tilaopasteissa.
  - Symboleiden hyödyntäminen opasteissa tekstin tukena.

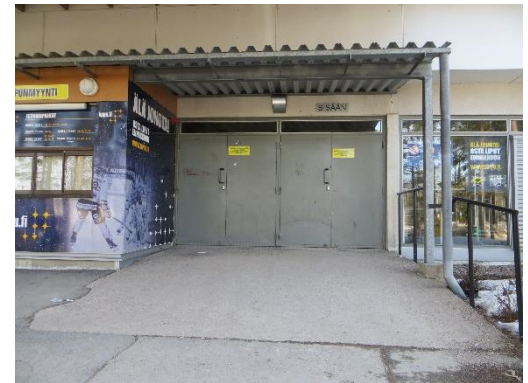
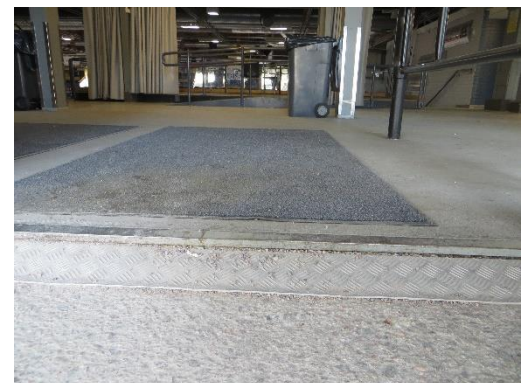
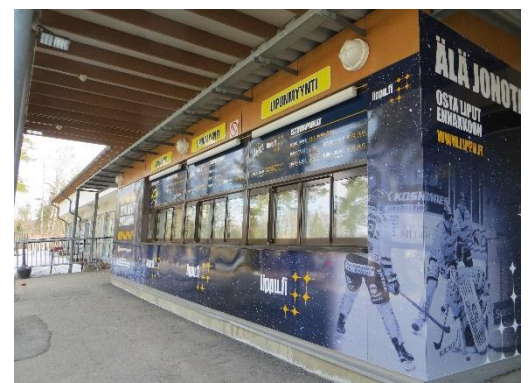
Palvelutiskille on näköyhteys sisäänkäynniltä. Palvelutiski on ylämäessä. Pituuskaltevuutta on 9 %.

Katoksen tukirakennetolpat eivät erotu tummuuskontrastina taustastaan.

Palvelutiski on korkea (1000 mm) istuen asioiden. Palvelutiskillä ei ole induktiosilmukan käyttömahdollisuutta. Palvelutiskin läheisyydessä ei ole istuimia.

- Lipunmyyntitiskin yhteydessä olevan tasoeron ratkaiseminen.
- Katoksen tukirakennetolppien tummuuskontrastin parantaminen.
- Induktiosilmukan (palvelupistesilmukka) käyttömahdollisuus palvelutiskillä ja siitä kertominen opastein.
- Esteettömyysnäkökohtien huomioiminen palvelutiskin mitoituksessa (seuraavan muutostyön yhteydessä)
  - Mahdollisuus asioida sekä seisten että istuen.
  - Vapaa polvitila tiskin matalassa osuudessa.
  - Istuimien sijoittaminen palvelutiskin läheisyyteen.

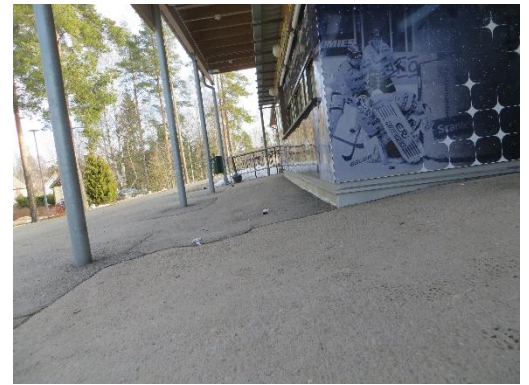
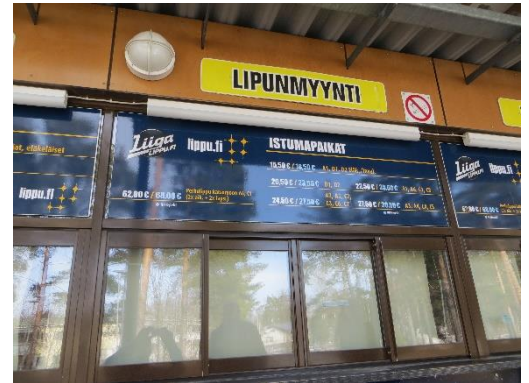
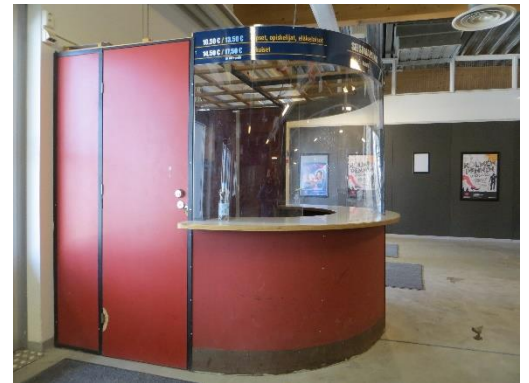
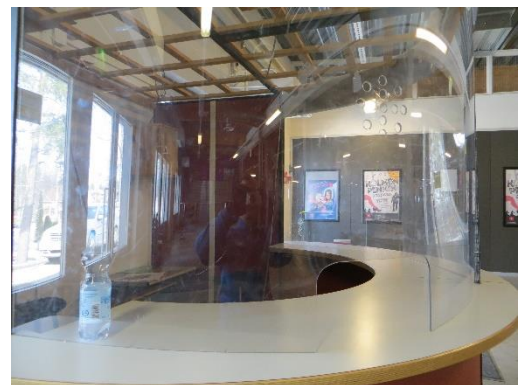
Palvelutiski on korkea (930 mm) istuen asioiden. Palvelutiskillä ei ole induktiosilmukan käyttömahdollisuutta. Palvelutiskin läheisyydessä ei ole istuimia. Palvelutiski on sijoitettu muoviseinän taakse, jolloin se aiheuttaa heijastusta ja toimiminen tiskillä voi olla hankalaa. Palveluluukku on reikä pleksissä ja se on hankala havaita heijastumisen takia.

- Induktiosilmukan (palvelupistesilmukka) käyttömahdollisuus palvelutiskillä ja siitä kertominen opastein.
- Palvelupisteen palveluluukun havaittavuuden parantaminen.
- Esteettömyysnäkökohtien huomioiminen palvelutiskin mitoituksessa (seuraavan muutostyön yhteydessä)
  - Mahdollisuus asioida sekä seisten että istuen.
  - Vapaa polvitila tiskin matalassa osuudessa.
  - Istuimien sijoittaminen palvelutiskin läheisyyteen.

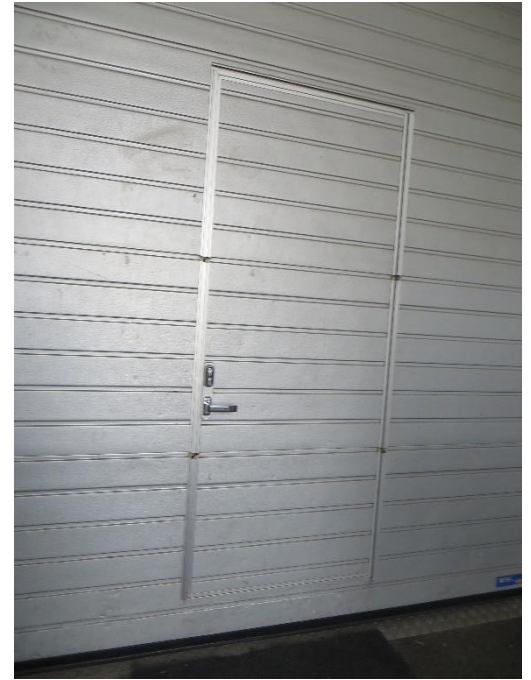
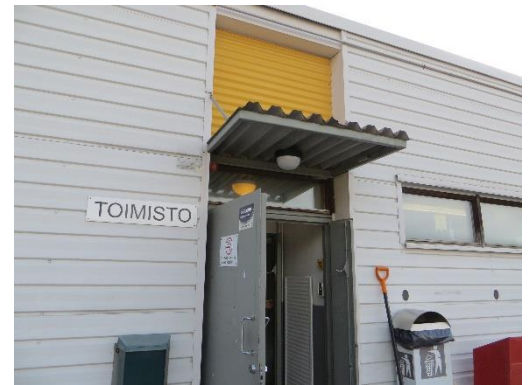
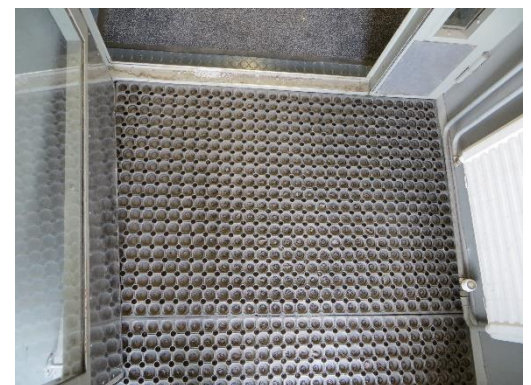
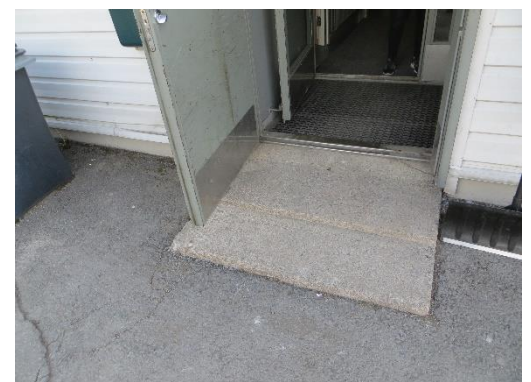
Oven vapaan kulkuaukon leveys on hyvä (885 mm), lisäksi on vielä lisäovi, jonka aukaisemalla saadaan lisätilaa (1120 mm). Lisäoven avauskahva on korkealla (1680 mm) käytettäväksi pyörätuolista käsin. Oven kynnyks on korkea (35 mm) ja sen lisäksi sisäänkäynnissä on kaksi porrasta (50 mm ja 40 mm).

Tuulikaappi on pieni (1150 mm x 1150 mm). Tuulikaapissa on korkea kynnyks (46 mm). Tuulikaapin oven vapaan kulkuaukon leveys on hyvä (900 mm) ja lisäoven aukaisemalla saadaan lisää tilaa (1080 mm). Lisäoven avauskahva on korkealla (1680 mm) käytettäväksi pyörätuolista käsin. Tuulikaapin lattialla on muovimatto, jonka suuriin reikiin (35 x 35 mm) näkövammaisen valkea keppi tai kengän korko saattaa juuttua.

- Selvitetään mahdollisuudet oven kynnyksen ja poistamiseksi/kynnyksen ylittämisen helpottaminen esimerkiksi kynnyks-kiiloin.
- Tasoeron poistaminen sisäänkäynnistä (seuraavan peruskorjauksen yhteydessä).
- Tuulikaapin maton vaihtaminen pienempireikäiseen (suositus ≤ 5 mm)
- Esteettömän sisäänkäynnin merkitseminen pyörätuolisymbolilla.

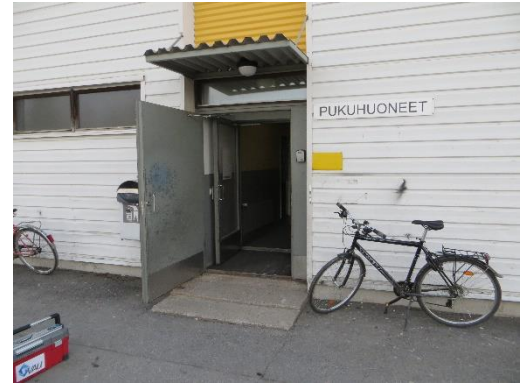
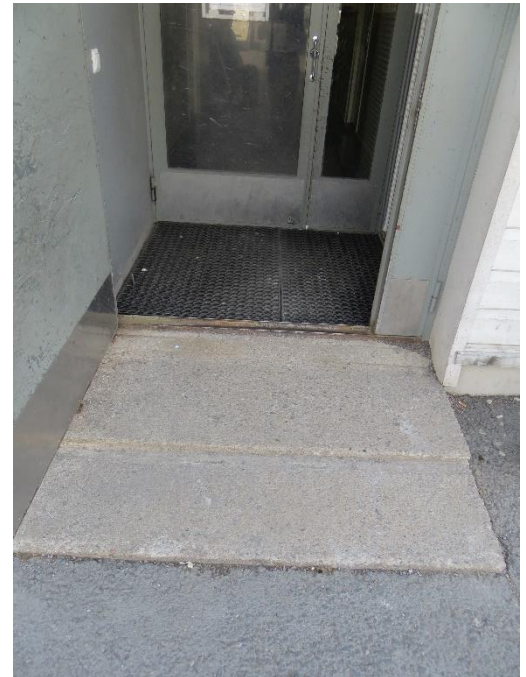
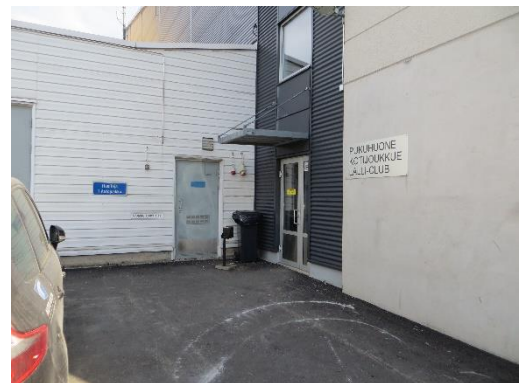
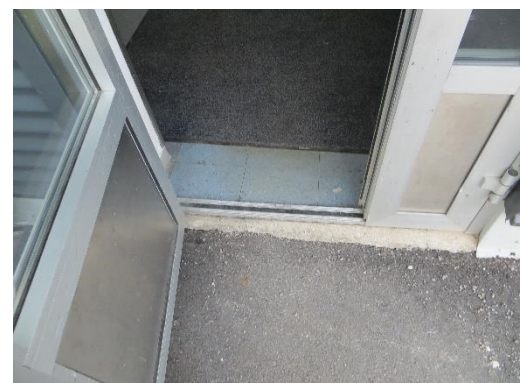
Oven vapaan kulkuaukon leveys on kapea (670 mm). Lisäoven avaamalla saadaan lisätilaa (970 mm), mutta lisäoven avauskahva on korkealla (1630 mm) käytettäväksi pyörätuolista käsin. Oven kynnyks on korkea (60 mm).

- Selvitetään mahdollisuudet oven kynnyksen ja poistamiseksi / kynnyksen ylittämisen helpottaminen esimerkiksi kynnyks-kiiloin.

- Kulun opastaminen esteettömälle sisäänkäynnille pyörä-tuolisymbolilla.

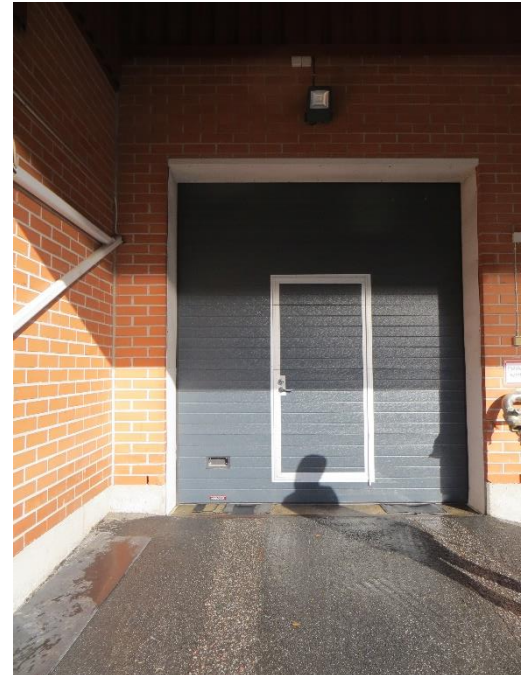
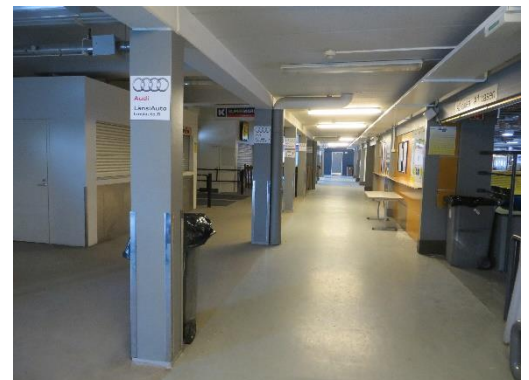
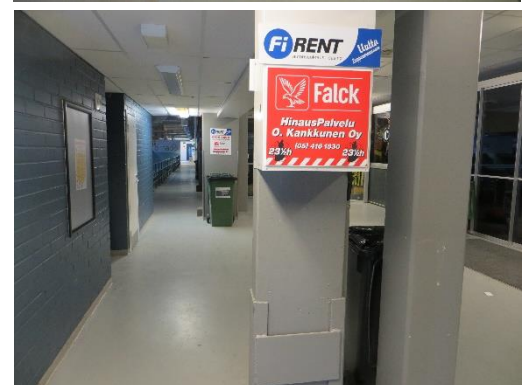
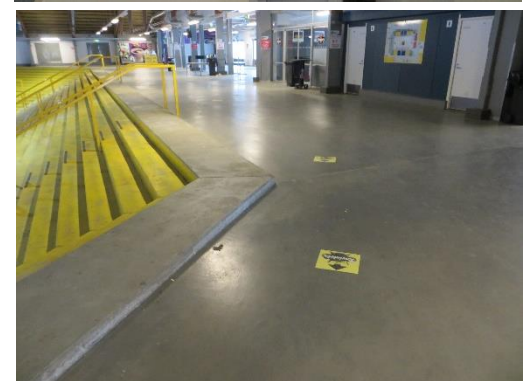
Seisomakatsomon ylin tasanne ei erotu tummuuskontrastina. Se aiheuttaa kompastumisvaaran.

- Käytävien pylväiden tummuuskontrastin parantaminen.
- Seisomakatsomon ylimmän tasanteen reunan tummuuskontrastin parantaminen.
- Puhelinjakamon laatikon törmäämisen estäminen siirtämällä se pois kulkuväylältä.

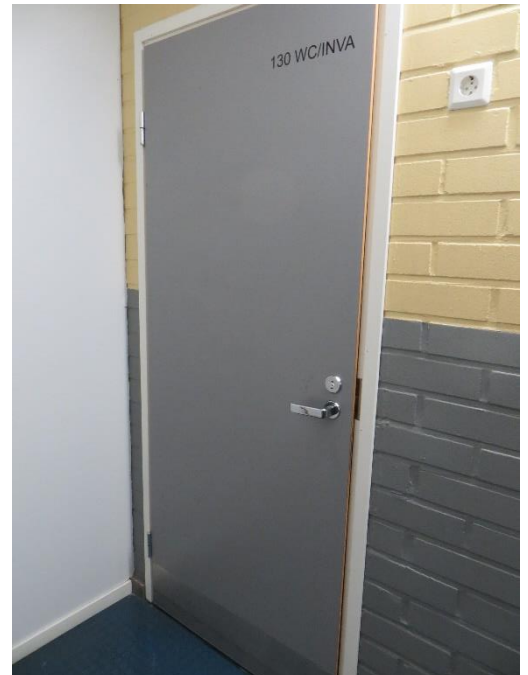
Tilaopaste on sijoitettu ovilevyyn, jolloin aukeava ovi aiheuttaa törmäysvaaran opastetta läheltä luettaessa.

- Tilaopasteen sijoittaminen 1400–1600 mm korkeudelle seinälle, oven avautumispuolelle.
  - Selkeät tummuuskontrastit, wc-tekstin lisäksi pyörätuolisymboli, kohomerkinnot.

- Vaakasuntaisen lankavetimen asentaminen wc:n oveen.
  - Oven sisä- ja saranapuolelle, 800 mm korkeudelle.
- Peilin sijoittaminen 900–2000 mm korkeudelle.
- Vaatekoukkujen lisääminen eri korkeuksille (esim. 1200, 1400 ja 1600 mm)
- Käsipyyhetelineen sijoittaminen 900 mm käyttökorkeudelle.
- Käsienpesualtaan hanan vaihtaminen sähköiseksi ja käsisuihkun sijoittaminen toimivampaan paikkaan (esim. käsitukeen).
- Hälytysjärjestelmän asentaminen esteettömiin wc-tiloihin.
- Valaistuksen parantaminen (suositus 300 lx).

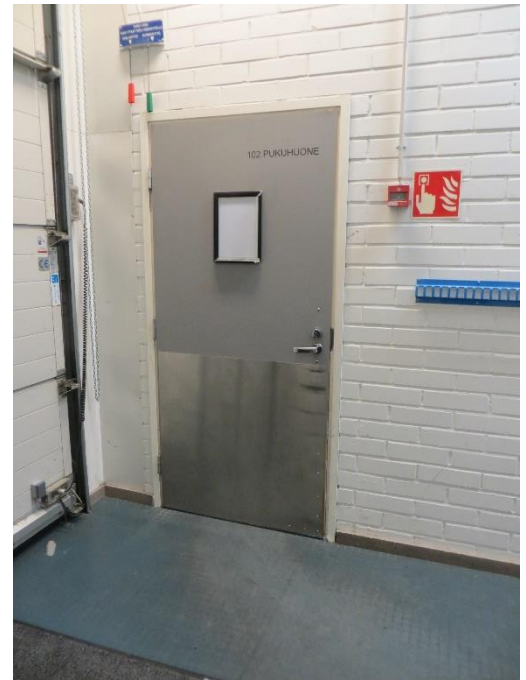
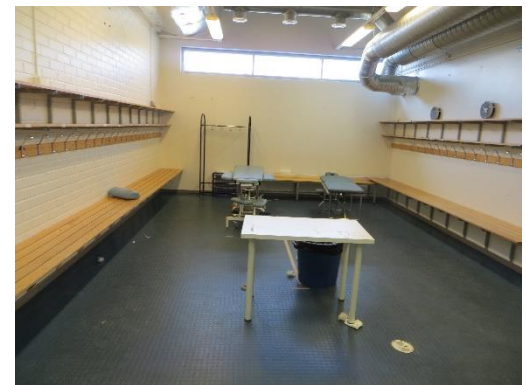
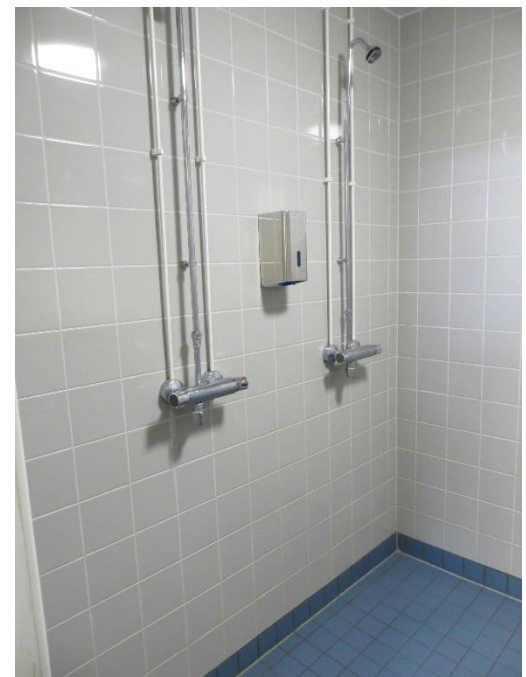
Tilaopaste on sijoitettu ovilevyyn, jolloin aukeava ovi aiheuttaa törmäysvaaran opastetta läheltä luettaessa. Ovi erottuu tummuuskontrastina taustastaan.

- Tilaopasteiden sijoittaminen seinälle (ks. Opasteet).
- Pesuhuoneen oven vapaan kulkuaukon leventäminen seuraavan perus-korjauksen yhteydessä (vähintään 850 mm).
- Oven sulkijan välttäminen / sulkijan säätäminen mahdollisimman kevyeksi.
- Kynnysten poistaminen mahdollisuuksien mukaan tai kynnysten ylittämisen helpottaminen, esim. kynnyskiiloin.

- 600–700 mm leveän penkin hankkiminen, joka mahdollistaa pukeutumisen makuulla.
- Ainakin yhden suihkupaikan varustaminen kaikissa pesuhuoneissa käsisuihkulla, suihkuistuimella ja tukikaitein.
- Selvitetään mahdollisuudet esteettömän wc:n rakentamiseksi puku- ja pesutilan yhteyteen (seuraavan peruskorjauksen yhteydessä).

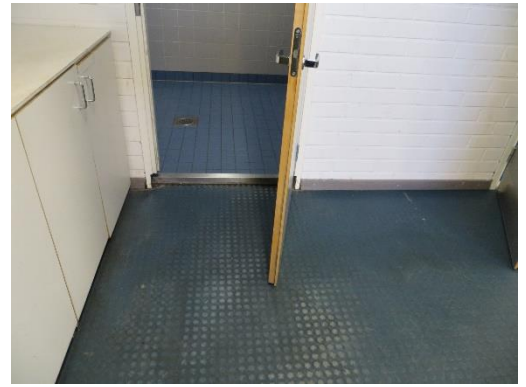
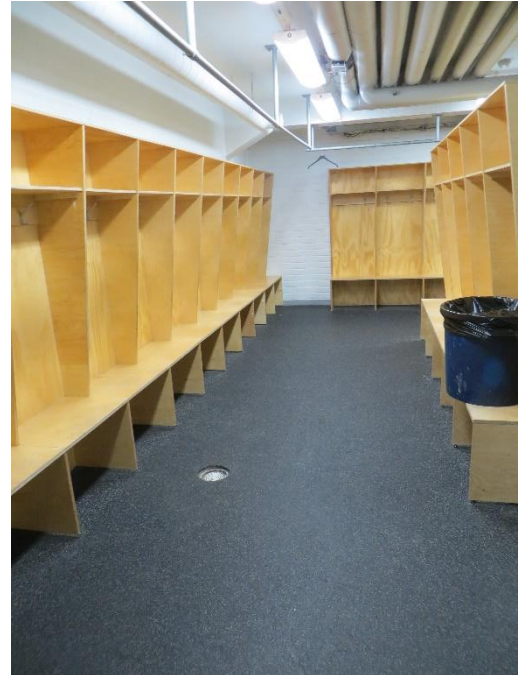
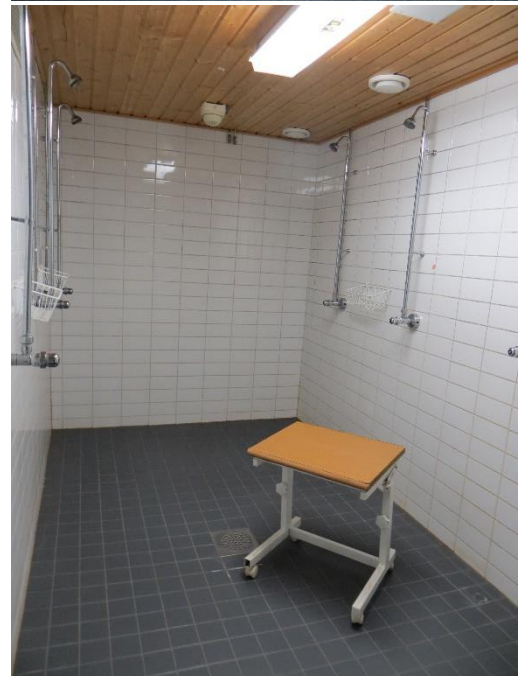
### *Puku- ja pesutilat tuomarit*

Tilaopaste on sijoitettu ovilevyyn, jolloin aukeava ovi aiheuttaa törmäysvaaran opastetta läheltä luettaessa. Ovi erottuu tummuuskontrastina taustastaan.

Oven vapaan kulkuaukon leveys on kapea (700 mm). Ovessa ei ole kynnystä.

Pukuhuone on pieni. Vaatekoukut ovat yhdellä korkeudella (1840). Irtopenkit erottuvat tummuuskontrastina taustastaan.

Pukuhuoneessa on pieni, ei esteetön wc.

Pesuhuone on pieni. Kynnys on korkea (50 mm). Se ei erotu tummuuskontrastina lattiasta, mikä aiheuttaa kompastumisvaaran. Pesuhuoneen lattia ja seinät erottuvat tummuuskontrastina toisistaan.

- Tilaopasteen sijoittaminen seinälle (ks. Opasteet).
- Pesuhuoneen kynnyksen tummuuskontrastin parantaminen.

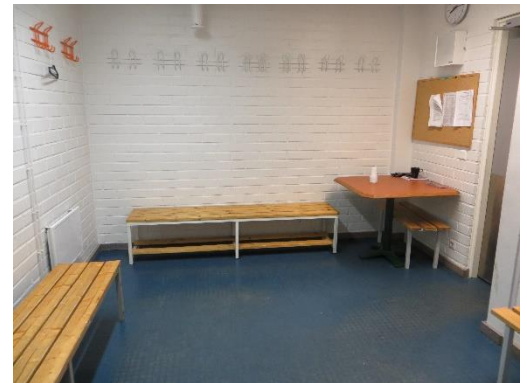
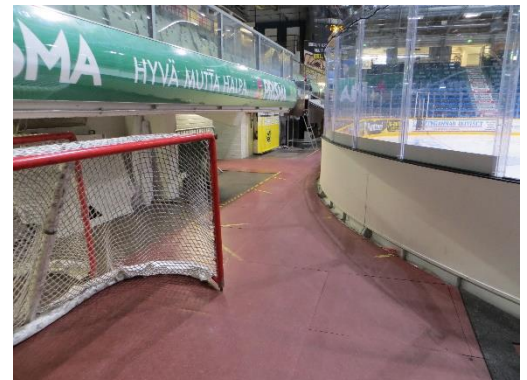
#### *Kaukalo*

Kulkuväylät kaukalon ympärillä ovat ahtaat. Kulkuväylällä pelaaja-aitioon on kapea kohta (550 mm), sekä tasoeroja (170 mm ja 90 mm). Tasoerojen reunat eivät erotu tummuuskontrastina. Kulkureitillä on kaukalon tukirakenteita, jotka aiheuttavat kompastumisvaaran. Jälle on esteetön kulkureitti vain

jääkoneen kulkuaukosta. Jäänpintaan asti aukeavan ovia kaukalossa ei ole ja pelaaja- ja jäähyaitiot on korotettu eikä niiltä ole esteetöntä kulkuyhteyttä jälle. Vaihto- ja jäähyaitiosta ei myöskään ole näköyhteyttä kentälle jääkiekkokelkan istumakorkeudelta. Toimitsija-aitiosta on näköyhteys kentälle tavanomaiselta istuma-korkeudelta, mutta tilaan ei ole esteetöntä kulkuyhteyttä.

- Selvitetään mahdollisuus esteettömän kulkuyhteyden järjestäminen toimitsija-aitioon ja pelaaja-aitioon.
- Esteettömyyden kehittäminen seuraavan peruskorjauksen yhteydessä.
  - Esteetön kulkuyhteys pelaaja- ja jäähyaitioihin sekä aitiosta jälle.
  - Pelaaja- ja jäähyaitiosta näköyhteys (myös jääkiekkokelkan istuinkorkeudelta) kaukaloon.

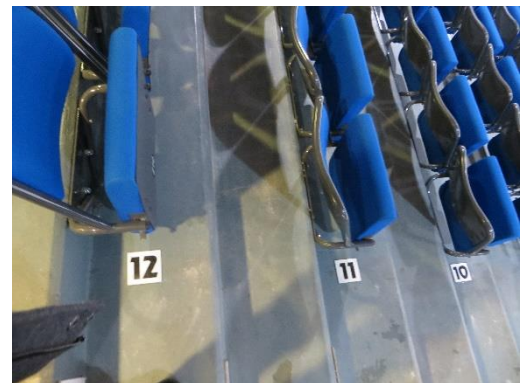
#### Aitiot 1-9

Aitiot eivät ole esteettömiä. Oven vapaan kulkuaukon leveys on 810 mm. Kynnys on korkea (30 mm). Opasteet on sijoitettu seinään oven avautumispuolelle korkealle (1830 mm), mistä ne eivät ole luettavissa läheltä.

Aition sisällä on tasoero (140 mm), sen reuna erottuu tummuuskontrastina.

Aitiosta katsomoon on lasiovi, jonka vapaan kulkuaukon leveys on kapea (780 mm), ja ovesta ei ole kontrastiraitaa, mikä aiheuttaa törmäysvaaran.

Valaistus on heikko (200 lx).

Katsomossa askelmien reunat eivät erottu tummuuskontrastina. Käsijohteita ei ole.

- Selvitetään mahdollisuutta yhden aition muuttamiseksi esteettömäksi seuraavan peruskorjauksen yhteydessä. (pyörätuolipaikat, tasoeron poistaminen tai luiskaaminen, sisäoven vapaan kulkuaukon suurentaminen)
- Tilaopasteiden lisääminen 1400–1600 mm korkeudelle seinälle, oven avautumispuolelle.
  - Selkeät tummuuskontrastit, kohomerkinnot ja symbolien hyödyntäminen.
- Selvitetään mahdollisuudet oven kynnyksen poistamiseksi tai sen ylittämisen helpottamiseksi kynnyksiin.
- Valaistuksen parantaminen.
- Lasiseinien erottumisen parantaminen kontrastiraidoin 1400–1600 mm korkeudella ja 1000 mm korkeudella.
- Portaiden askelmien erottumisen parantaminen kontrastiraidoin.
- Käsijohteiden lisääminen portaaseen.
- Selvitetään mahdollisuudet esteettömän wc:n rakentamiseksi esteettömän aition yhteyteen.

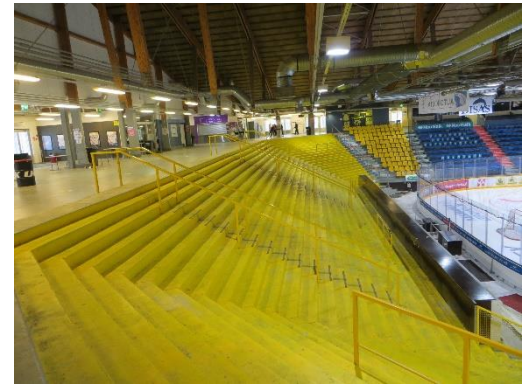
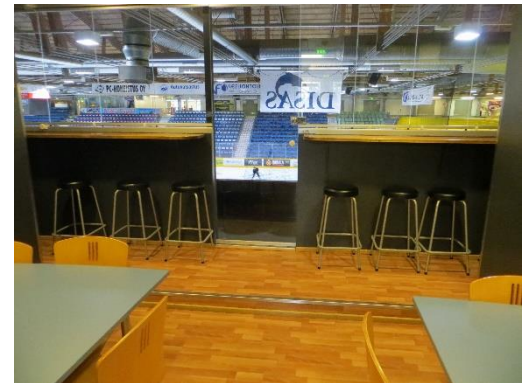
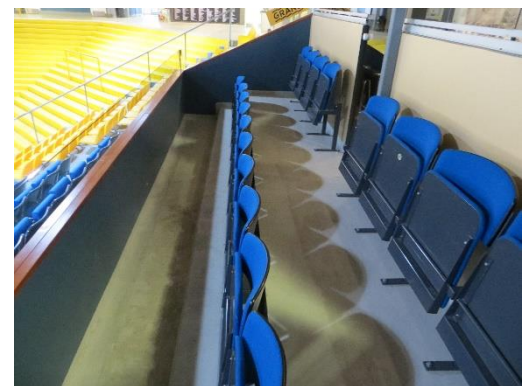
### Lehdistökatsomo

Lehdistökatsomo on kaksi riviä. Katsomo on opastettu. Askelmien reunat eivät erottu tummuuskontrastina. Lehdistökatsomon lattialla on johtoja, jotka aiheuttavat kompastumisvaaran.

- Portaiden askelmien erottumisen parantaminen kontrastiraidoin.
- Johtojen sijoittaminen niin, etteivät ne aiheuta kompastumisvaaraa.

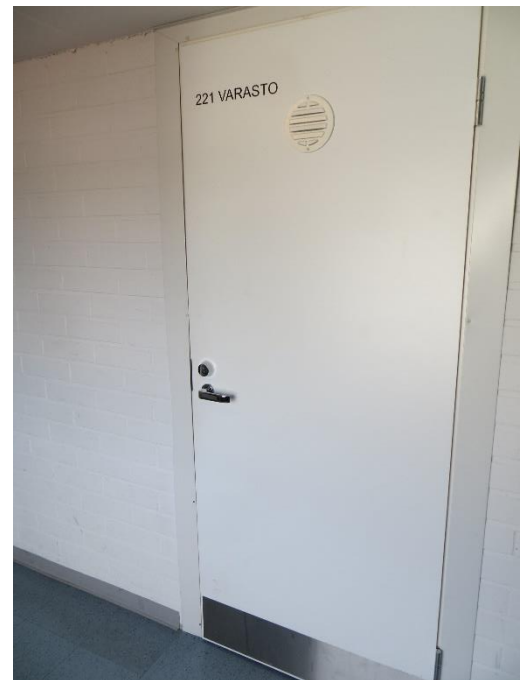
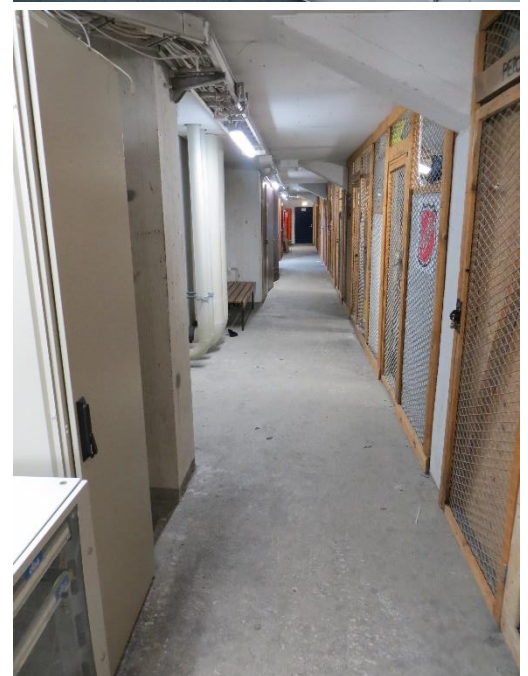
### *Lalli-clubin käytävän varastot*

Tilaopaste on sijoitettu ovilevyyden yläosaan, jolloin aukeava ovi aiheuttaa törmäysvaaran opastetta läheltä luettaessa. Ovi ei erotu tummuuskontrastina taustastaan. Oven vapaa kulkuaukko on hyvä (800 mm). Kynnystä ei ole.

Varastot ovat tilavia. Tavarointa on paljon kulkuväylillä. Tilassa on paljon hyllyjä usealla korkeudella. Hyllyn reunoissa ei ole hyllymerkintöjä.

- Tilaopasteen sijoittaminen 1400–1600 mm korkeudelle seinälle, oven avautumispuolelle.
  - Selkeät tummuuskontrastit, kohomerkinnot.
- Oven erottumisen parantaminen tummuuskontrastein (esimerkiksi tummemmat listat).
- Hyllymerkintöjen lisääminen varaston hyllyihin.
- Tavaroiden siirtäminen pois kulkuväyliltä.

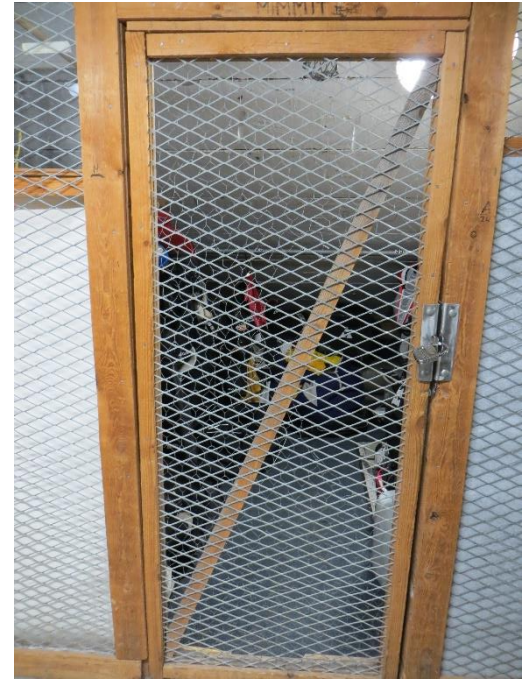
### *Häkkivarastot*

Varastot sijaitsevat Lalli-clubin kanssa samassa välikerroksessa. Varastoille ei ole esteetöntä kulkua.

Varastot ovat pieniä. Tavaroita on paljon kulkuväylillä. Tilassa on paljon hyllyjä usealla korkeudella. Hyllyn reunoissa ei ole hyllymerkintöjä.

- Tilaopasteen sijoittaminen 1400–1600 mm korkeudelle seinälle, oven avautumispuolelle.
  - Selkeät tummuuskontrastit, kohomerkinnot.
- Hyllymerkintöjen lisääminen varaston hyllyihin. Tavaroiden siirtäminen pois kulkuväyliltä.

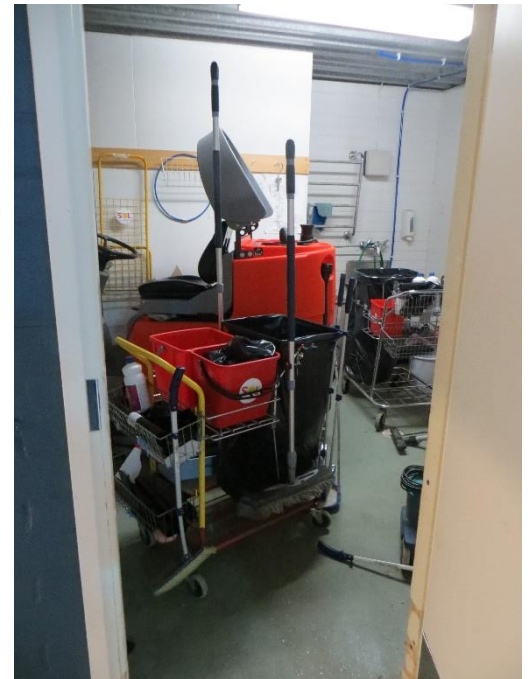
### *Siivousvarasto*

Siivousvarasto sijaitsee yläkerroksessa. Opaste on sijoitettu ovilevyyn, missä se voi aiheuttaa törmäysvaaran läheltä luettaessa. Oven vapaan kulkuaukon leveys on hyvä (810 mm) ja kynnystä ei ole.

Varasto on iso. Tavaroita on paljon kulkuväylillä. Tilassa on paljon hyllyjä usealla korkeudella. Hyllyn reunoissa ei ole hyllymerkintöjä.

- Tilaopasteen sijoittaminen 1400–1600 mm korkeudelle seinälle, oven avautumispuolelle.
  - Selkeät tummuuskontrastit, kohomerkinnot.
- Hyllymerkintöjen lisääminen varaston hyllyihin. Tavaroiden siirtäminen pois kulkuväyliltä.

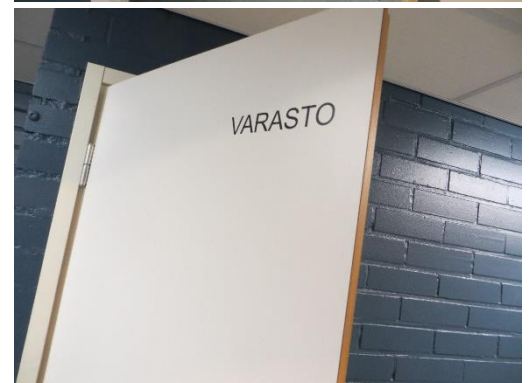
### *Varasto*

Varasto sijaitsee yläkerroksessa. Oven vapaan kulkuaukon leveys on kapea (710 mm).

Varasto on pieni. Tavaroita on paljon kulkuväylillä. Tilassa on paljon hyllyjä usealla korkeudella. Hyllyn reunoissa ei ole hyllymerkintöjä.

- Tilaopasteen sijoittaminen 1400–1600 mm korkeudelle seinälle, oven avautumispuolelle.
  - Selkeät tummuuskontrastit, kohomerkinnot.
- Hyllymerkintöjen lisääminen varaston hyllyihin. Tavaroiden siirtäminen pois kulkuväyliltä.

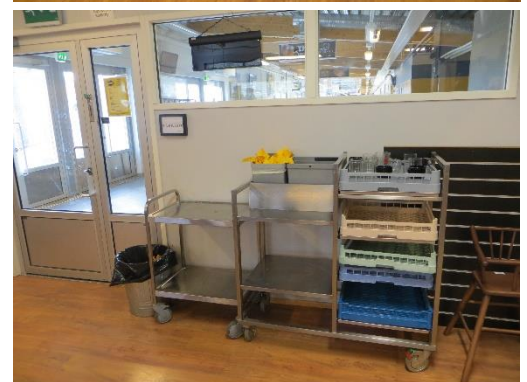
### *Sputnik-ravintola*

Valaistus tiskillä (350 lx) ja pöydissä (200 lx) on huono.

Astiat on mahdollisuus palauttaa useammalle korkeudelle tarjottimella. Roskien ja ruokailuvälineiden palautusastiat ovat takana, niihin ei ylety pyörätuolista käsin. Astioiden palautuspistettä ei ole opastettu.

- Tilaopasteen sijoittaminen 1400–1600 mm korkeudelle seinälle, oven avautumispuolelle.
  - Selkeät tummuuskonstit, kohomerkinnot.
- Oven sulkijan välttäminen tai sulkijan säätäminen mahdollisimman kevyeksi.
- Induktiosilmukan käyttömahdollisuus ravintolan palvelutiskillä (kassalla) ja siitä kertominen opastein.
- Ravintolan tiskin ja pöytien valaistuksen parantaminen.
  - Valaistussuositus palvelutiskillä on 500–700 lx
- Opasteiden parantaminen.
  - Selkeät tummuuskonstit.
- Palautuspisteen roskien ja ruokailuvälineiden palautusastioiden sijoittaminen pyörätuolista käytettäväksi.
- Muutamien tavanomaista korkeampien pöytien ja tuolien sijoittaminen saliin.

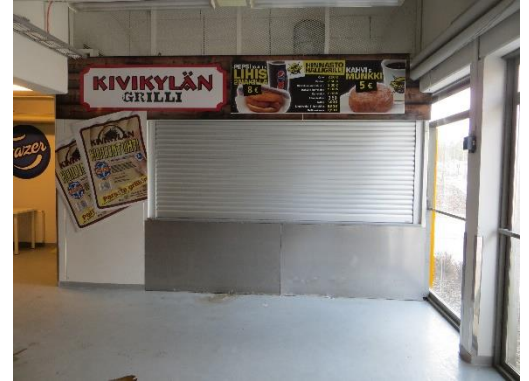
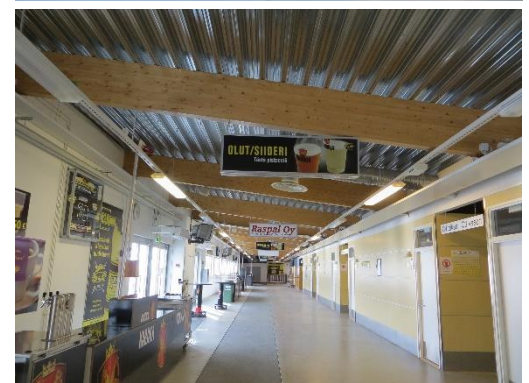
Palvelutiski on korkea (1150 mm). Maksupääte on langaton.

Pöytiä vain yhdellä korkeudella, jotka ovat korkeita (1100 mm) ja joiden ääreen ei pääse pyörätuolilla jalkarakenteiden takia.

- Matalampien pöytien, joiden ääreen pääsee pyörätuolilla hankkiminen.

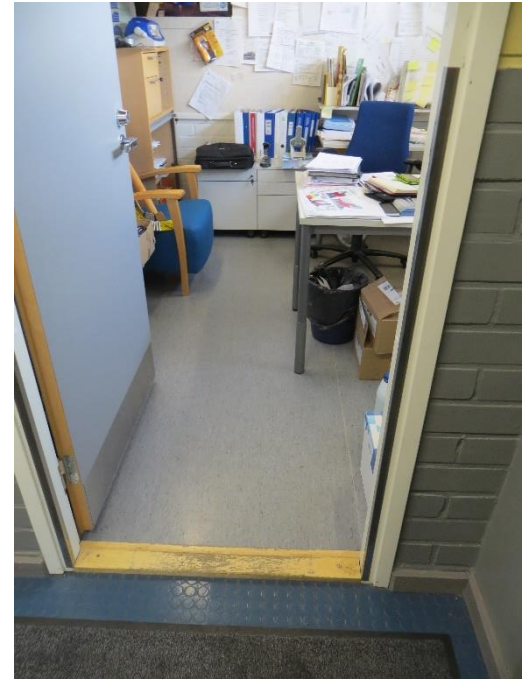
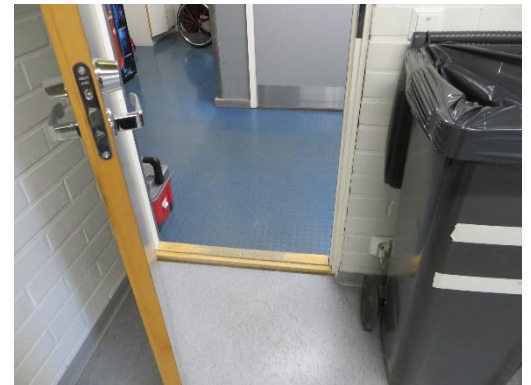
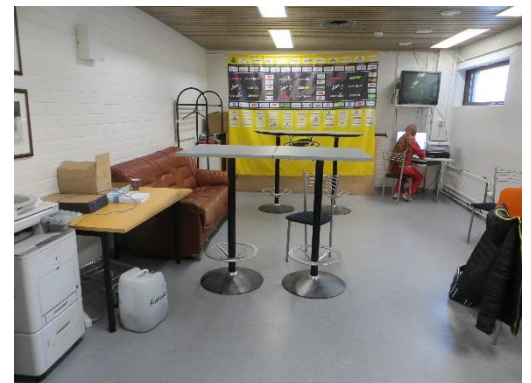
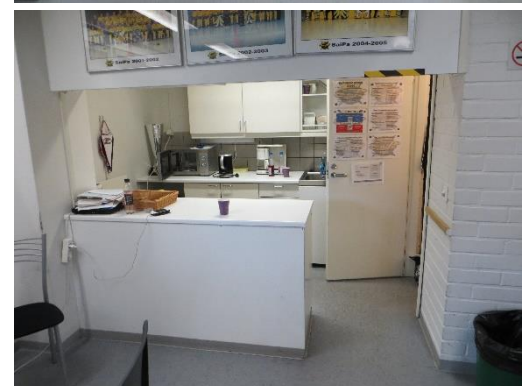
Ilmastointilatteet aiheuttaa taustamelua (60 db).

- Tilaopasteen sijoittaminen 1400–1600 mm korkeudelle seinälle, oven avautumispuolelle.
  - Selkeät tummuuskontrastit, kohomerkinnot.
- Taustamelun vähentäminen.
- Valaistuksen parantaminen työpisteellä.
- Yläkaapin purkaminen.

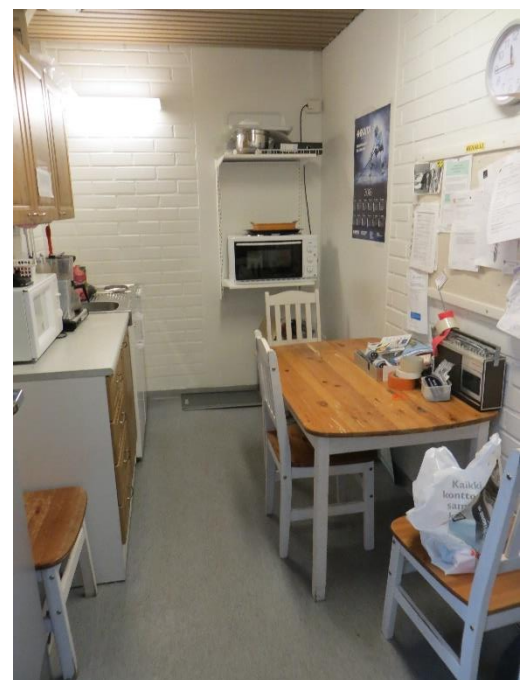
Kahvihuone on pieni. Kulkuväylä on ahdas (645 mm).

Valaistus on heikko (160 lx).

- Tavaroiden siirtäminen pois kulkuväyliltä.
- Valaistuksen parantaminen.
